ชื่อฝาย ชื่อลำน้ำ ร่องแอสต์ ลำน้ำสาขาของ แม่น้ำยม ประเภทลำน้ำ ลำเหมือง วันที่สำรวจ 16 ก.ค. 68
 หมู่บ้าน หมู่ที่ 1 บ้านปางท่าข้าม ตำบล บ้านปาง อำเภอ สูงเม่น จังหวัด แพร่
 ก่อสร้าง เมื่อปี พ.ศ. 2554 อายุฝาย 14 หน่วยงานรับผิดชอบ อบต.บ้านปาง ไซ้แบบมาตรฐาน : มข.2527

พิกัดฝาย			
X(UTM)	613558	Y(UTM)	1998401
ลักษณะทั่วไป			
ประเภทของสันฝาย : ฝายไหลตกตรง	ความสูงสันฝาย : 1.00 เมตร	ความยาวสันฝาย : 6.00 เมตร	
ประตูระบายน้ำ : ไม่มี	ชนิดบานประตู : -	ขนาด (กว้าง*สูง) : -	จำนวน : - ชุด ชนิดเครื่องยกบาน : -
อาคารบังคับน้ำ : ไม่มี			
ระบบส่งน้ำ : ไม่มี	ลักษณะคลอง : -	ขนาดท้องคลองกว้าง : - เมตร	ความยาวประมาณ : - กิโลเมตรเมตร
ข้อมูลประวัติการซ่อม			
ปี พ.ศ.	รายการซ่อม	หน่วยงาน	หมายเหตุ

ผลการตรวจสอบสภาพฝาย

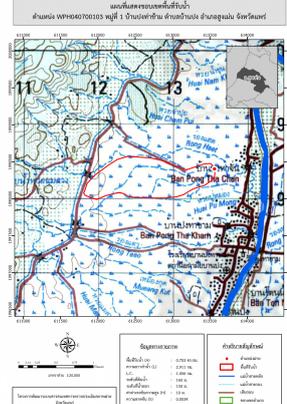
พื้นที่รับน้ำของฝายและข้อมูลประกอบ	สภาพโดยรวมของฝายและแนวทางแก้ไขปรับปรุงเบื้องต้น

<p>ข้อมูลพื้นที่รับน้ำของฝาย</p> <p>A = 0.7 ตารางกิโลเมตร L = 2.91 กิโลเมตร LC = 1.46 กิโลเมตร H = 10 เมตร s = 0 c = 0.25 I = 100 มิลลิเมตร/ชั่วโมง Return period = 100 ปี อัตราการไหลสูงสุด = 4.89 ลบ.ม./วินาที</p>	<p>สภาพโดยรวมของฝาย</p> <p>เป็นฝาย มข.2527 ก่อสร้างโดยที่ว่าการอำเภอสูงเม่นเมื่อ ปี พ.ศ.2554 อายุฝาย 14 ปี</p> <p>มีสภาพในแต่ละส่วนดังนี้ ส่วน Protection เหนือน้ำ : ไม่มี ส่วนเหนือน้ำ : ไม่มี ส่วนควบคุมน้ำ : สภาพโดยรวมใช้งานได้ ส่วนท้ายน้ำ : สภาพโดยรวมใช้งานได้ ส่วน Protection ท้ายน้ำ : ไม่มี ระบบส่งน้ำ : ไม่มี มีสภาพตะกอนหน้าฝาย : ปานกลาง</p> <p>แนวทางแก้ไขปรับปรุงเบื้องต้น</p> <p>มีสภาพโดยรวมปกติ ควรวางมาตรการขุดลอก และกำจัดวัชพืชตามเวลาที่เหมาะสม</p>
