ชื่อฝาย **ชื่อลำน้ำ แม่น้ำ** **ลำน้ำสาขาของ แม่น้ำ** **ประเภทลำน้ำ ลำห้วย** **วันที่สำรวจ** 16 ก.ค. 68  
**หมู่บ้าน หมู่ที่ 2 บ้านปางท่าข้าม ตำบล บ้านปาง อำเภอ สูงเม่น จังหวัด แพร่**  
**ก่อสร้าง เมื่อปี พ.ศ. 2567 อายุฝาย 1** **หน่วยงานรับผิดชอบ -** **ออกแบบเอง**

ลักษณะทั่วไป			
ประเภทของสันฝาย : ฝายไหลตกตรง	ความสูงสันฝาย : 1.50 เมตร	ความยาวสันฝาย : 14.00 เมตร	
ประตูระบายน้ำ : ไม่มี	ชนิดบานประตู : -	ขนาด (กว้าง*สูง) : -	จำนวน : - ชุด ชนิดเครื่องยกบาน : -
อาคารบังคับน้ำ : ไม่มี			
ระบบส่งน้ำ : ไม่มี	ลักษณะคลอง : -	ขนาดท้องคลองกว้าง : - เมตร	ความยาวประมาณ : - กิโลเมตรเมตร

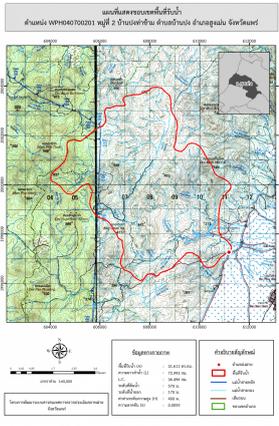
<p><b>ข้อมูลพื้นที่รับน้ำของฝาย</b>            A = 31.61 ตารางกิโลเมตร            L = 72.99 กิโลเมตร            LC = 36.5 กิโลเมตร            H = 400 เมตร            s = 0.01            Return period = 100 ปี            อัตราการไหลสูงสุด = 220.69 ลบ.ม./วินาที</p>	<p><b>สภาพโดยรวมของฝาย</b>            เป็นฝาย คสล. ก่อสร้างโดย การท่าเรือแห่งประเทศไทย เมื่อปี พ.ศ.2567 อายุ 1 ปี            มีสภาพในแต่ละส่วนดังนี้ ส่วน Protection เหนือน้ำ : ไม่มี ส่วนเหนือน้ำ : ไม่มี ส่วนควบคุมน้ำ : สภาพปกติโดยรวมใช้งานดี ส่วนท้ายน้ำ : สภาพปกติโดยรวมใช้งานดี ส่วน Protection ท้ายน้ำ : ไม่มี ระบบส่งน้ำ : ไม่มี มีสภาพตะกอนหน้าฝาย : น้อย</p> <p><b>แนวทางแก้ไขปรับปรุงเบื้องต้น</b>            มีสภาพโดยรวมปกติ ควรวางแผนการขุดลอก และกำจัดวัชพืชตามเวลาที่เหมาะสม</p>
