ชื่อฝาย  ชื่อลำน้ำ  แม่สาងหลง ลำน้ำสาขาของ  แม่สาង/แม่ซ้ายแม่  ประเภทลำน้ำ  ลำห้วย  วันที่สำรวจ 16 ก.ค. 68  
 หมู่บ้าน หมู่ที่ 3 บ้านปางหัวหาด ตำบล บ้านปาง อำเภอ สูงเม่น จังหวัด แพร่  
 ก่อสร้าง เมื่อปี พ.ศ.  อายุฝาย มากกว่า 15 ปี หน่วยงานรับผิดชอบ - ไซ้แบบมาตรฐาน : มข.2527

ผลการตรวจสอบสภาพฝาย

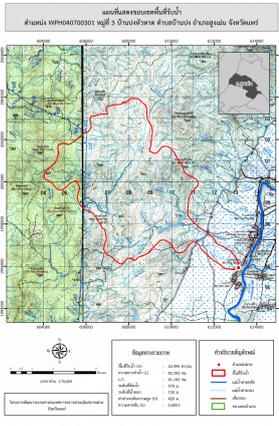
พื้นที่รับน้ำของฝายและข้อมูลประกอบ	สภาพโดยรวมของฝายและแนวทางแก้ไขปรับปรุงเบื้องต้น

<p>ข้อมูลพื้นที่รับน้ำของฝาย</p> <p>A = 33.5 ตารางกิโลเมตร</p> <p>L = 82.28 กิโลเมตร</p> <p>LC = 41.14 กิโลเมตร</p> <p>H = 420 เมตร</p> <p>s = 0.01</p> <p>Return period = 100 ปี</p> <p>อัตราการไหลสูงสุด = 226.6 ลบ.ม./วินาที</p>	<p><b>สภาพโดยรวมของฝาย</b></p> <p>เป็นฝาย มข.2527 ก่อสร้างโดยที่ว่าการอำเภอสูงเม่น อายุฝายมากกว่า 15 ปี</p> <p>มีสภาพในแต่ละส่วนดังนี้ ส่วน Protection เหนือน้ำ : ไม่มี ส่วนเหนือน้ำ : ไม่มี ส่วนควบคุมน้ำ : มีการกัดเซาะ มีรูโหว่ และรั่วส่วน ท้ายน้ำ : มีการกัดเซาะ มีรูโหว่ และรั่วส่วน Protection ท้ายน้ำ : ไม่มี ระบบส่งน้ำ : ไม่มี มีสภาพตะกอนหน้าฝาย : ปานกลาง</p> <p><b>แนวทางแก้ไขปรับปรุงเบื้องต้น</b></p> <p>ควรซ่อมแซมส่วนที่ถูกกัดเซาะ และรั่ว โดยการขุดดินบริเวณนั้นออก และบดอัดใหม่จากนั้นควรก่อสร้างผนังป้องกันกัดเซาะทางด้านเหนือน้ำ ควรวางมาตรการขุดลอก และกำจัดวัชพืชตามเวลาที่เหมาะสม</p>
