ชื่อฝาย **ชื่อลำน้ำ** แม่น้ำบางหลวง **ลำน้ำสาขาของ** แม่น้ำบาง/แม่น้ำยม **ประเภทลำน้ำ** ลำห้วย **วันที่สำรวจ** 16 ก.ค. 68
หมู่บ้าน หมู่ที่ 5 บ้านปางท่าข้าม **ตำบล** บ้านปาง **อำเภอ** สูงเม่น **จังหวัด** แพร่
ก่อสร้าง เมื่อปี พ.ศ. 2554 **อายุฝาย** 14 **หน่วยงานรับผิดชอบ** อบต.บ้านปาง **ใช้แบบมาตรฐาน :** มข.2527

ผลการตรวจสอบสภาพฝาย

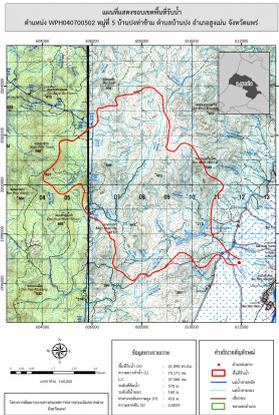
พื้นที่รับน้ำของฝายและข้อมูลประกอบ	สภาพโดยรวมของฝายและแนวทางแก้ไขปรับปรุงเบื้องต้น

<p>ข้อมูลพื้นที่รับน้ำของฝาย A = 31.89 ตารางกิโลเมตร L = 75.17 กิโลเมตร LC = 37.59 กิโลเมตร H = 410 เมตร s = 0.01 Return period = 100 ปี อัตราการไหลสูงสุด = 221.58 ลบ.ม./วินาที</p>	<p>สภาพโดยรวมของฝาย เป็นฝาย มข.2527 ก่อสร้างโดย อบต.บ้านปางเมื่อ ปี พ.ศ.2554 อายุฝาย 14 ปี มีสภาพในแต่ละส่วนดังนี้ ส่วน Protection เหนือน้ำ : ไม่มี ส่วนเหนือน้ำ : ไม่มี ส่วนควบคุมน้ำ : สภาพโดยรวมใช้งานได้ ส่วนท้ายน้ำ : สภาพโดยรวมใช้งานได้ ส่วน Protection ท้ายน้ำ : ไม่มี ระบบส่งน้ำ : ไม่มี มีสภาพตะกอนหน้าฝาย : น้อย</p> <p>แนวทางแก้ไขปรับปรุงเบื้องต้น มีสภาพโดยรวมปกติ ควรวางแผนการขุดลอก และกำจัดวัชพืชตามเวลาที่เหมาะสม</p>
