การตรวจสอบสภาพฝายและแนวทางแก้ไขปรับปรุงเพื่อเพิ่มประสิทธิภาพฝาย

รหัสฝายที่ : WPH040800101

ชื่อฝาย **ชื่อลำน้ำ** ร่องแวง **ลำน้ำสาขาของ** แม่น้ำยม **ประเภทลำน้ำ** ลำเหมือง **วันที่สำรวจ** 16 ก.ค. 68
หมู่บ้าน หมู่ที่ 1 บ้านกาศเหนือ **ตำบล** บ้านกาศ **อำเภอ** สูงเม่น **จังหวัด** แพร่
ก่อสร้าง เมื่อปี พ.ศ. 2553 **อายุฝาย** 15 **หน่วยงานรับผิดชอบ** อบต.บ้านกาศ **ใช้แบบมาตรฐาน :** มข.2527

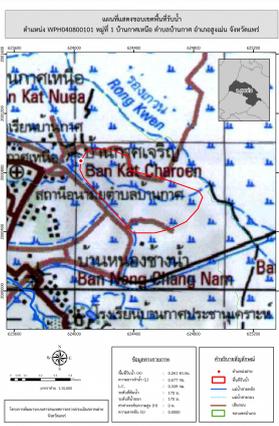
พื้นที่รับน้ำของฝายและข้อมูลประกอบ	สภาพโดยรวมของฝายและแนวทางแก้ไขปรับปรุงเบื้องต้น

<p>ข้อมูลพื้นที่รับน้ำของฝาย A = 0.26 ตารางกิโลเมตร L = 0.68 กิโลเมตร LC = 0.34 กิโลเมตร H = 1 เมตร s = 0 c = 0.25 I = 110 มิลลิเมตร/ชั่วโมง Return period = 100 ปี อัตราการไหลสูงสุด = 1.99 ลบ.ม./วินาที</p>	<p>สภาพโดยรวมของฝาย เป็นฝาย มข.2527 ก่อสร้างโดยที่ว่าการอำเภอสูงเม่น ปัจจุบันอยู่ในความดูแลของ อบต.บ้านเหล่า อายุมากกว่า 15 ปี มีสภาพในแต่ละส่วนดังนี้ ส่วน Protection เหนือน้ำ : ไม่มี ส่วนเหนือน้ำ : ไม่มี ส่วนควบคุมน้ำ : สภาพปกติโดยรวมใช้งานได้ ประตูระบายน้ำชำรุดไม่สามารถเปิด/ปิดได้ ส่วนท้ายน้ำ : สภาพโดยรวมยังใช้งานได้ ส่วน Protection ท้ายน้ำ : ไม่มี ระบบส่งน้ำ : ไม่มี มีสภาพตะกอนหน้าฝาย : ปานกลาง</p> <p>แนวทางแก้ไขปรับปรุงเบื้องต้น มีสภาพโดยรวมปกติ ควรซ่อมแซมประตูระบายน้ำให้สามารถใช้งานได้ ควรวางมาตรการขุดลอก และกำจัดวัชพืชตามเวลาที่เหมาะสม</p>
