ชื่อฝาย ชื่อลำน้ำ ร่องแนว ลำน้ำสาขาของ แม่น้ำยม ประเภทลำน้ำ ลำเหมือง วันที่สำรวจ 16 ก.ค. 68
 หมู่บ้าน หมู่ที่ 3 บ้านกาคใต้ ตำบล บ้านกาศ อำเภอ สูงเม่น จังหวัด แพร่
 ก่อสร้าง เมื่อปี พ.ศ. อายุฝาย มากกว่า 15 ปี หน่วยงานรับผิดชอบ - ออกแบบเอง

ลักษณะทั่วไป			
ประเภทของสันฝาย : ฝายไหลตกตรง	ความสูงสันฝาย : 1.50 เมตร	ความยาวสันฝาย : 23.00 เมตร	
ประตูระบายน้ำ : ไม่มี	ชนิดบานประตู : -	ขนาด (กว้าง*สูง) : -	จำนวน : - ชุด ชนิดเครื่องยกบาน : -
อาคารบังคับน้ำ : ไม่มี			
ระบบส่งน้ำ : ไม่มี	ลักษณะคลอง : -	ขนาดท้องคลองกว้าง : - เมตร	ความยาวประมาณ : - กิโลเมตรเมตร

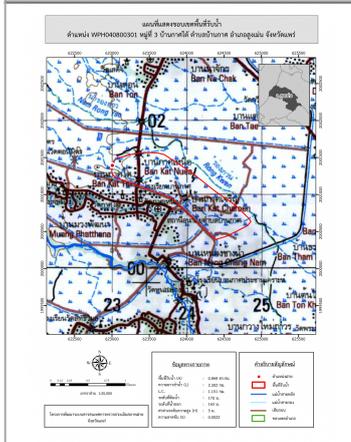
พื้นที่รับน้ำของฝายและข้อมูลประกอบ

ข้อมูลพื้นที่รับน้ำของฝาย
 A = 0.87 ตารางกิโลเมตร
 L = 2.3 กิโลเมตร
 LC = 1.15 กิโลเมตร
 H = 5 เมตร
 s = 0
 c = 0.25
 I = 100 มิลลิเมตร/ชั่วโมง
 Return period = 100 ปี
 อัตราการไหลสูงสุด = 6.03 ลบ.ม./วินาที
