# การตรวจสอบสภาพฝายและแนวทางแก้ไขปรับปรุงเพื่อเพิ่มประสิทธิภาพฝาย

รหัสฝายที่ : WPH040900605

ชื่อฝาย ชื่อลำน้ำ ร่องขี้หมู ลำน้ำสาขาของ แม่น้ำยม ประเภทลำน้ำ ลำเหมือง วันที่สำรวจ 21 ก.ค. 68  
หมู่บ้าน หมู่ที่ 6 บ้านปางพร้าว ตำบล ร่องกาต อำเภอ สูงเม่น จังหวัด แพร่  
ก่อสร้าง เมื่อปี พ.ศ. อายุฝาย มากกว่า 10 ปี หน่วยงานรับผิดชอบ - ออกแบบเอง

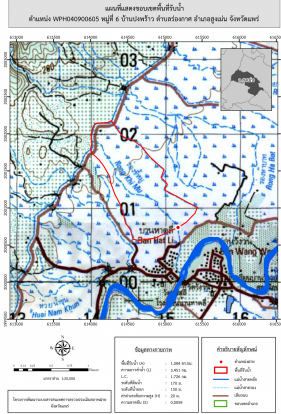
| พื้นที่รับน้ำของฝายและข้อมูลประกอบ | สภาพโดยรวมของฝายและแนวทางแก้ไขปรับปรุงเบื้องต้น |
|---|---|
| <div></div> <p><b>ข้อมูลพื้นที่รับน้ำของฝาย</b></p> <p>A = 1.08 ตารางกิโลเมตร</p> <p>L = 3.45 กิโลเมตร</p> <p>LC = 1.73 กิโลเมตร</p> <p>H = 20 เมตร</p> <p>s = 0.01</p> <p>c = 0.25</p> <p>I = 100 มิลลิเมตร/ชั่วโมง</p> <p>Return period = 100 ปี</p> <p>อัตราการไหลสูงสุด = 7.53 ลบ.ม./วินาที</p> | <p><b>สภาพโดยรวมของฝาย</b></p> <p>เป็นฝาย คสล. ก่อสร้างโดยที่ว่าการอำเภอสูงเม่น อายุมากกว่า 10 ปี มีสภาพในแต่ละส่วนดังนี้</p> <p>ส่วน Protection เหนือน้ำ : ไม่มี ส่วนเหนือน้ำ : สภาพปกติโดยรวมใช้งานได้</p> <p>มีวัชพืชขึ้นปานกลาง ส่วนควบคุมน้ำ : สภาพปกติโดยรวมใช้งานได้ ส่วนท้ายน้ำ : สภาพปกติโดยรวมใช้งานได้ มีวัชพืชขึ้นน้อย ส่วน Protection ท้ายน้ำ : ไม่มี ระบบส่งน้ำ : ไม่มี</p> <p>มีสภาพตะกอนหน้าฝาย : น้อย</p> <p><b>แนวทางแก้ไขปรับปรุงเบื้องต้น</b></p> <p>มีสภาพโดยรวมปกติ ควรวางแผนการขุดลอก และกำจัดวัชพืชตามเวลาที่เหมาะสม</p> |
