ชื่อฝาย ชื่อลำน้ำ ร่องพร้าวน้ำ ลำน้ำสาขาของ แม่น้ำ ประเภทลำน้ำ ลำเหมือง วันที่สำรวจ 21 ก.ค. 68
 หมู่บ้าน หมู่ที่ 6 บ้านพงพร้าว ตำบล ร่องกาศ อำเภอ สูงเม่น จังหวัด แพร่
 ก่อสร้าง เมื่อปี พ.ศ. อายุฝาย มากกว่า 10 ปี หน่วยงานรับผิดชอบ กรมทรัพยากรน้ำ ไซ้แบบมาตรฐาน : กรมทรัพยากรน้ำ

พิกัดฝาย			
X(UTM)	617228	Y(UTM)	2001470
ลักษณะทั่วไป			
ประเภทของสันฝาย : ฝายสันมน	ความสูงสันฝาย : 1.50 เมตร	ความยาวสันฝาย : 12.00 เมตร	
ประตูระบายน้ำ : มี	ชนิดบานประตู : บานตรง	ขนาด (กว้าง*สูง) : 0.70*1.00	จำนวน : 1 ชุด ชนิดเครื่องยกบาน : -
อาคารบังคับน้ำ : ไม่มี			
ระบบส่งน้ำ : ไม่มี	ลักษณะคลอง : -	ขนาดท้องคลองกว้าง : - เมตร	ความยาวประมาณ : - กิโลเมตรเมตร
ข้อมูลประวัติการซ่อม			
ปี พ.ศ.	รายการซ่อม	หน่วยงาน	หมายเหตุ

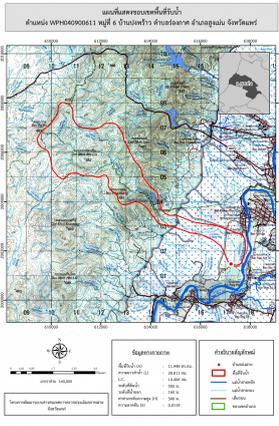
พื้นที่รับน้ำของฝายและข้อมูลประกอบ	สภาพโดยรวมของฝายและแนวทางแก้ไขปรับปรุงเบื้องต้น

<p>ข้อมูลพื้นที่รับน้ำของฝาย</p> <p>A = 11.95 ตารางกิโลเมตร</p> <p>L = 28.81 กิโลเมตร</p> <p>LC = 14.41 กิโลเมตร</p> <p>H = 340 เมตร</p> <p>s = 0.01</p> <p>c = 0.25</p> <p>I = 35 มิลลิเมตร/ชั่วโมง</p> <p>Return period = 100 ปี</p> <p>อัตราการไหลสูงสุด = 29.06 ลบ.ม./วินาที</p>	<p>สภาพโดยรวมของฝาย</p> <p>เป็นฝาย คสล. ที่ก่อสร้างโดยกรมทรัพยากรน้ำ อายุมากกว่า 10 ปี มีสภาพในแต่ละส่วนดังนี้ ส่วน Protection เหนือน้ำ : ไม่มี ส่วนเหนือน้ำ : ไม่มี ส่วนควบคุมน้ำ : มีการกัดเซาะ ทรุดตัว แดกร้าว รั่ว และมีรูโพรงน้อย โดยรวมยังสามารถใช้งานได้ ส่วนท้ายน้ำ : มีการกัดเซาะ ทรุดตัว แดกร้าว รั่ว และมีรูโพรงน้อย โดยรวมยังสามารถใช้งานได้ ส่วน Protection ท้ายน้ำ : ไม่มี ระบบส่งน้ำ : ปกติมีวัชพืชขึ้นน้อย มีสภาพตะกอนหน้าฝาย : น้อย</p> <p>แนวทางแก้ไขปรับปรุงเบื้องต้น</p> <p>มีสภาพโดยรวมยังสามารถใช้งานต่อไปได้ไม่เหมาะกับการปรับปรุงเนื่องจากสภาพฝายค่อนข้างทรุดโทรม ควรวางแผนการขุดลอก และกำจัดวัชพืชตามเวลาที่เหมาะสม</p>
