ชื่อฝาย **ชื่อลำน้ำ** ร่องไป **ลำน้ำสาขาของ** แม่น้ำยม **ประเภทลำน้ำ** ลำเหมือง **วันที่สำรวจ** 17 ก.ค. 68  
**หมู่บ้าน** หมู่ที่ 1 บ้านสบสาย **ตำบล** สบสาย **อำเภอ** สูงเม่น **จังหวัด** แพร่  
**ก่อสร้าง เมื่อปี พ.ศ.** **อายุฝาย** มากกว่า 10 ปี **หน่วยงานรับผิดชอบ** อบจ.แพร่ **ใช้แบบมาตรฐาน : มข.2527**

ผลการตรวจสอบสภาพฝาย

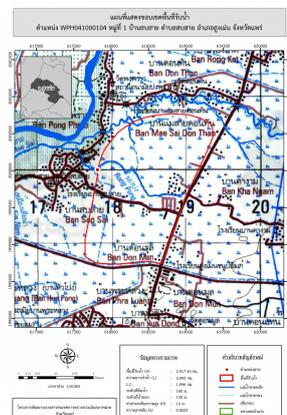
พื้นที่รับน้ำของฝายและข้อมูลประกอบ	สภาพโดยรวมของฝายและแนวทางแก้ไขปรับปรุงเบื้องต้น

<p><b>ข้อมูลพื้นที่รับน้ำของฝาย</b>            A = 2.42 ตารางกิโลเมตร            L = 3.99 กิโลเมตร            LC = 2 กิโลเมตร            H = 10 เมตร            s = 0            c = 0.25            I = 70 มิลลิเมตร/ชั่วโมง            Return period = 100 ปี            อัตราการไหลสูงสุด = 11.76 ลบ.ม./วินาที</p>	<p><b>สภาพโดยรวมของฝาย</b>            เป็นฝาย มข.2527 ก่อสร้างโดย อบจ.แพร่ อายุมากกว่า 10 ปี มีสภาพในแต่ละส่วนดังนี้ ส่วน Protection เหนือน้ำ : ไม่มี ส่วนเหนือน้ำ : ไม่มี ส่วนควบคุมน้ำ : สภาพปกติโดยรวมใช้งานได้ ส่วนท้ายน้ำ : สภาพปกติโดยรวมใช้งานได้ ส่วน Protection ท้ายน้ำ : ไม่มี ระบบส่งน้ำ : ไม่มี มีสภาพตะกอนหน้าฝาย : น้อย</p> <p><b>แนวทางแก้ไขปรับปรุงเบื้องต้น</b>            มีสภาพโดยรวมปกติ ควรวางแผนการขุดลอก และกำจัดวัชพืชตามเวลาที่เหมาะสม</p>
