ชื่อฝาย **ชื่อลำน้ำ** ร่องไป **ลำน้ำสาขาของ** แม่น้ำยม **ประเภทลำน้ำ** ลำเหมือง **วันที่สำรวจ** 17 ก.ค. 68  
**หมู่บ้าน หมู่ที่** 1 บ้านสบสาย **ตำบล** สบสาย **อำเภอ** สูงเม่น **จังหวัด** แพร่  
**ก่อสร้าง เมื่อปี พ.ศ.** **อายุฝาย** มากกว่า 20 ปี **หน่วยงานรับผิดชอบ** อบจ.แพร่ **ออกแบบเอง**

ผลการตรวจสอบสภาพฝาย

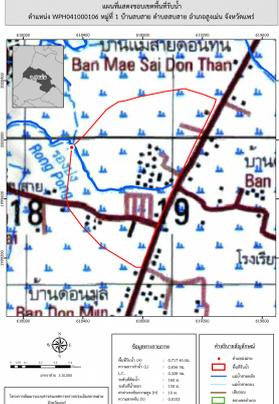
พื้นที่รับน้ำของฝายและข้อมูลประกอบ	สภาพโดยรวมของฝายและแนวทางแก้ไขปรับปรุงเบื้องต้น

<p><b>ข้อมูลพื้นที่รับน้ำของฝาย</b>            A = 0.72 ตารางกิโลเมตร            L = 0.66 กิโลเมตร            LC = 0.33 กิโลเมตร            H = 10 เมตร            s = 0.02            c = 0.25            I = 120 มิลลิเมตร/ชั่วโมง            Return period = 100 ปี            อัตราการไหลสูงสุด = 5.98 ลบ.ม./วินาที</p>	<p><b>สภาพโดยรวมของฝาย</b>            เป็นฝาย คสล. ก่อสร้างโดย อบจ.แพร่ อายุมากกว่า 20 ปี มีสภาพในแต่ละส่วนดังนี้ ส่วน Protection เหนือน้ำ : ไม่มี ส่วนเหนือน้ำ : ไม่มี ส่วนควบคุมน้ำ : สภาพปกติโดยรวมใช้งานได้ มีการกัดเซาะ ทรุดตัว และแตกร้าวน้อย มีวัชพืชขึ้นน้อย ส่วนท้ายน้ำ : สภาพปกติโดยรวมใช้งานได้ มีการกัดเซาะ ทรุดตัว และแตกร้าวน้อย มีวัชพืชขึ้นน้อย ส่วน Protection ท้ายน้ำ : ไม่มี ระบบส่งน้ำ : ไม่มี มีสภาพตะกอนหน้าฝาย : น้อย</p> <p><b>แนวทางแก้ไขปรับปรุงเบื้องต้น</b>            มีสภาพโดยรวมปกติ ควรวางมาตรการขุดลอก และกำจัดวัชพืชตามเวลาที่เหมาะสม</p>
