ชื่อฝาย ร่องขุน ชื่อลำน้ำ แม่เอิม ลำน้ำสาขาของ แม่น้ำยม ประเภทลำน้ำ ลำห้วย วันที่สำรวจ 17 ก.ค. 68
 หมู่บ้าน หมู่ที่ 4 บ้านหาดลี่ ตำบล สบสาย อำเภอ สูงเม่น จังหวัด แพร่
 ก่อสร้าง เมื่อปี พ.ศ. 2564 อายุฝาย 4 หน่วยงานรับผิดชอบ อบต.สบสาย ไซ้แบบมาตรฐาน : มข.2527

พิกัดฝาย			
X(UTM)	614222	Y(UTM)	2000223

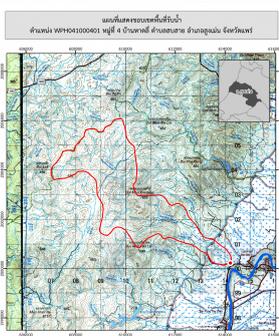
<p>ข้อมูลพื้นที่รับน้ำของฝาย A = 13.27 ตารางกิโลเมตร L = 32.2 กิโลเมตร LC = 16.1 กิโลเมตร H = 350 เมตร s = 0.01 c = 0.25 I = 35 มิลลิเมตร/ชั่วโมง Return period = 100 ปี อัตราการไหลสูงสุด = 32.28 ลบ.ม./วินาที</p>	<p>สภาพโดยรวมของฝาย เป็นฝาย มข.2527 ก่อสร้างโดย อบต.สบสาย เมื่อปี พ.ศ.2564 อายุ 4 ปี มีสภาพในแต่ละส่วนดังนี้ ส่วน Protection เหนือน้ำ : ไม่มี ส่วนเหนือน้ำ : ไม่มี ส่วนควบคุมน้ำ : สภาพปกติโดยรวมใช้งานได้ ส่วนท้ายน้ำ : สภาพปกติโดยรวมใช้งานได้ มีวัชพืชขึ้นน้อย ส่วน Protection ท้ายน้ำ : ไม่มี ระบบส่งน้ำ : ไม่มี มีสภาพตะกอนหน้าฝาย : มาก แนวทางแก้ไขปรับปรุงเบื้องต้น มีสภาพโดยรวมปกติ ควรวางแผนการขุดลอก และกำจัดวัชพืชตามเวลาที่เหมาะสม</p>
