ชื่อฝาย **ชื่อลำน้ำ แม่น้ำ** **ลำน้ำสาขาของ แม่น้ำ** **ประเภทลำน้ำ ลำห้วย** **วันที่สำรวจ 17 ก.ค. 68**  
**หมู่บ้าน หมู่ที่ 4 บ้านหาดสี่** **ตำบล สบสาย** **อำเภอ สูงเม่น** **จังหวัด แพร่**  
**ก่อสร้าง เมื่อปี พ.ศ.** **อายุฝาย มากกว่า 20 ปี** **หน่วยงานรับผิดชอบ อบต.สบสาย** **ใช้แบบมาตรฐาน : มข.2527**

ลักษณะทั่วไป			
ประเภทของสันฝาย : ฝายไหลตกตรง	ความสูงสันฝาย : 2.00 เมตร	ความยาวสันฝาย : 13.00 เมตร	
ประตูระบายน้ำ : ไม่มี	ชนิดบานประตู : -	ขนาด (กว้าง*สูง) : -	จำนวน : - ชุด      ชนิดเครื่องยกบาน : -
อาคารบังคับน้ำ : ไม่มี			
ระบบส่งน้ำ : ไม่มี	ลักษณะคลอง : -	ขนาดท้องคลองกว้าง : - เมตร	ความยาวประมาณ : - กิโลเมตร
ข้อมูลประวัติการซ่อม			
ปี พ.ศ.	รายการซ่อม	หน่วยงาน	หมายเหตุ

ผลการตรวจสอบสภาพฝาย

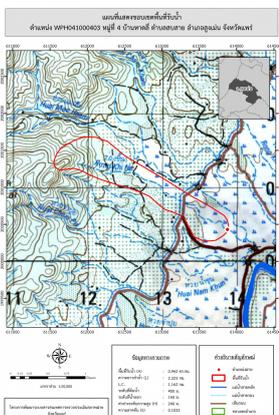
พื้นที่รับน้ำของฝายและข้อมูลประกอบ	สภาพโดยรวมของฝายและแนวทางแก้ไขปรับปรุงเบื้องต้น

<p><b>ข้อมูลพื้นที่รับน้ำของฝาย</b>            A = 0.96 ตารางกิโลเมตร            L = 2.32 กิโลเมตร            LC = 1.16 กิโลเมตร            H = 240 เมตร            s = 0.1            c = 0.25            I = 120 มิลลิเมตร/ชั่วโมง            Return period = 100 ปี            อัตราการไหลสูงสุด = 8.02 ลบ.ม./วินาที</p>	<p><b>สภาพโดยรวมของฝาย</b>            เป็นฝาย มข.2527 ก่อสร้างโดย อบต.สบสาย อายุมากกว่า 20 ปี มีสภาพในแต่ละส่วนดังนี้ ส่วน Protection เหนือน้ำ : ไม่มี ส่วนเหนือน้ำ : ไม่มี ส่วนควบคุมน้ำ : สภาพปกติโดยรวมใช้งานได้ มีวัชพืชขึ้นน้อย ส่วนท้ายน้ำ : สภาพปกติโดยรวมใช้งานได้ มีวัชพืชขึ้นน้อย ส่วน Protection ท้ายน้ำ : ไม่มี ระบบส่งน้ำ : ไม่มี มีสภาพตะกอนหน้าฝาย : ปานกลาง</p> <p><b>แนวทางแก้ไขปรับปรุงเบื้องต้น</b>            มีสภาพโดยรวมปกติ ควรวางแผนการขุดลอก และกำจัดวัชพืชตามเวลาที่เหมาะสม</p>
