ชื่อฝาย ชื่อลำน้ำ แม่น้ำ ลำน้ำสาขาของ แม่น้ำยม ประเภทลำน้ำ ลำห้วย วันที่สำรวจ 17 ก.ค. 68  
 หมู่บ้าน หมู่ที่ 4 บ้านหาดลี่ ตำบล สบสาย อำเภอ สูงเม่น จังหวัด แพร่  
 ก่อสร้าง เมื่อปี พ.ศ. 2558 อายุฝาย 10 หน่วยงานรับผิดชอบ - ไซ้แบบมาตรฐาน : มข.2527

ผลการตรวจสอบสภาพฝาย

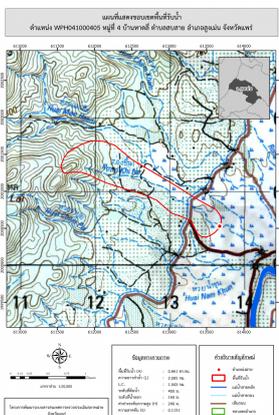
พื้นที่รับน้ำของฝายและข้อมูลประกอบ	สภาพโดยรวมของฝายและแนวทางแก้ไขปรับปรุงเบื้องต้น

<p>ข้อมูลพื้นที่รับน้ำของฝาย</p> <p>A = 0.86 ตารางกิโลเมตร                      L = 2.08 กิโลเมตร                      LC = 1.04 กิโลเมตร                      H = 240 เมตร                      s = 0.12                      c = 0.25                      I = 120 มิลลิเมตร/ชั่วโมง                      Return period = 100 ปี                      อัตราการไหลสูงสุด = 7.18 ลบ.ม./วินาที</p>	<p>สภาพโดยรวมของฝาย</p> <p>เป็นฝาย มข.2527 ก่อสร้างโดยที่ว่าการอำเภอสูงเม่น เมื่อปี พ.ศ.2558 อายุ 10 ปี</p> <p>มีสภาพในแต่ละส่วนดังนี้ ส่วน Protection เหนือน้ำ : ไม่มี ส่วนเหนือน้ำ : ไม่มี ส่วนควบคุมน้ำ : สภาพปกติโดยรวมใช้งานดี ส่วนท้ายน้ำ : สภาพโดยรวมยังใช้งานดี ส่วน Protection ท้ายน้ำ : ไม่มี ระบบส่งน้ำ : ไม่มี มีสภาพตะกอนหน้าฝาย : ปานกลาง</p> <p>แนวทางแก้ไขปรับปรุงเบื้องต้น</p> <p>มีสภาพโดยรวมปกติ ควรวางแผนการขุดลอก และกำจัดวัชพืชตามเวลาที่เหมาะสม</p>
