ชื่อฝาย **ชื่อลำน้ำ ห้วยคำ** **ลำน้ำสาขาของ แม่น้ำยม** **ประเภทลำน้ำ ลำห้วย** **วันที่สำรวจ 17 ก.ค. 68**
หมู่บ้าน หมู่ที่ 4 บ้านหาดลิ **ตำบล สบสาย** **อำเภอ สูงเม่น** **จังหวัด แพร่**
ก่อสร้าง เมื่อปี พ.ศ. 2564 **อายุฝาย 4** **หน่วยงานรับผิดชอบ อบต.สบสาย** **ใช้แบบมาตรฐาน : มข.2527**

ผลการตรวจสอบสภาพฝาย

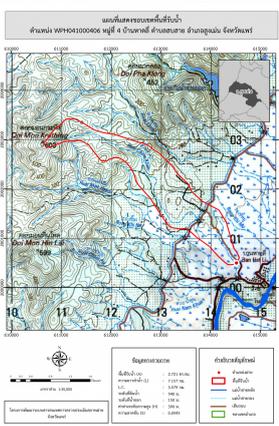
<p>ข้อมูลพื้นที่รับน้ำของฝาย A = 2.72 ตารางกิโลเมตร L = 7.16 กิโลเมตร LC = 3.58 กิโลเมตร H = 390 เมตร s = 0.05 c = 0.25 I = 100 มิลลิเมตร/ชั่วโมง Return period = 100 ปี อัตราการไหลสูงสุด = 18.91 ลบ.ม./วินาที</p>	<p>สภาพโดยรวมของฝาย เป็นฝาย มข.2527 ก่อสร้างโดย อบต.สบสาย เมื่อปี พ.ศ.2564 อายุ 4 ปี มีสภาพในแต่ละส่วนดังนี้ ส่วน Protection เหนือน้ำ : ไม่มี ส่วนเหนือน้ำ : ไม่มี ส่วนควบคุมน้ำ : สภาพปกติโดยรวมใช้งานได้ ส่วนท้ายน้ำ : สภาพปกติโดยรวมใช้งานได้ ส่วน Protection ท้ายน้ำ : ไม่มี ระบบส่งน้ำ : ไม่มี มีสภาพตะกอนหน้าฝาย : น้อย แนวทางแก้ไขปรับปรุงเบื้องต้น มีสภาพโดยรวมปกติ ควรวางแผนการขุดลอก และกำจัดวัชพืชตามเวลาที่เหมาะสม</p>
