ชื่อฝาย ร่องผา ชื่อลำน้ำ ร่องผา ลำน้ำสาขาของ แม่น้ำยม ประเภทลำน้ำ ลำห้วย วันที่สำรวจ 22 ก.ค. 68  
 หมู่บ้าน หมู่ที่ 8 บ้านผาสุก ตำบล เวียงทอง อำเภอ สูงเม่น จังหวัด แพร่  
 ก่อสร้าง เมื่อปี พ.ศ. 2544 อายุฝาย 24 หน่วยงานรับผิดชอบ อบต.เวียงทอง ไซ้แบบมาตรฐาน : มข.2527

ลักษณะทั่วไป			
ประเภทของสันฝาย : ฝายไหลตกตรง	ความสูงสันฝาย : 2.00 เมตร	ความยาวสันฝาย : 16.00 เมตร	
ประตูระบายน้ำ : ไม่มี	ชนิดบานประตู : -	ขนาด (กว้าง*สูง) : -	จำนวน : - ชุด ชนิดเครื่องยกบาน : -
อาคารบังคับน้ำ : ไม่มี			
ระบบส่งน้ำ : ไม่มี	ลักษณะคลอง : -	ขนาดท้องคลองกว้าง : - เมตร	ความยาวประมาณ : - กิโลเมตรเมตร
ข้อมูลประวัติการซ่อม			
ปี พ.ศ.	รายการซ่อม	หน่วยงาน	หมายเหตุ

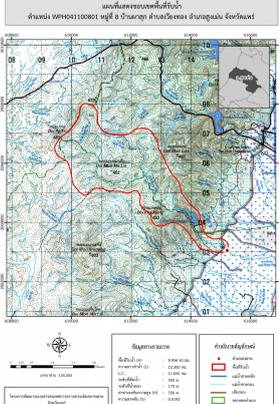
พื้นที่รับน้ำของฝายและข้อมูลประกอบ	สภาพโดยรวมของฝายและแนวทางแก้ไขปรับปรุงเบื้องต้น

<p>ข้อมูลพื้นที่รับน้ำของฝาย</p> <p>A = 9.96 ตารางกิโลเมตร                      L = 23.3 กิโลเมตร                      LC = 11.65 กิโลเมตร                      H = 330 เมตร                      s = 0.01                      c = 0.25                      I = 50 มิลลิเมตร/ชั่วโมง                      Return period = 100 ปี                      อัตราการไหลสูงสุด = 34.6 ลบ.ม./วินาที</p>	<p><b>สภาพโดยรวมของฝาย</b></p> <p>เป็นฝาย มข.2527 ก่อสร้างโดยที่ว่าการอำเภอสูงเม่น ปัจจุบันอยู่ในความรับผิดชอบของ อบต.เวียงทอง ก่อสร้างเมื่อปี พ.ศ.2544 อายุ 24 ปี มีสภาพในแต่ละส่วนดังนี้ ส่วน Protection เหนือน้ำ : ไม่มี ส่วนเหนือน้ำ : ไม่มี ส่วนควบคุมน้ำ : สภาพปกติโดยรวมใช้งานได้ ส่วนท้ายน้ำ : สภาพปกติโดยรวมใช้งานได้ มีวัชพืชขึ้นน้อย ส่วน Protection ท้ายน้ำ : ไม่มี ระบบส่งน้ำ : ไม่มี มีสภาพตะกอนหน้าฝาย : ปานกลาง</p> <p><b>แนวทางแก้ไขปรับปรุงเบื้องต้น</b></p> <p>มีสภาพโดยรวมปกติ ควรวางมาตรการขุดลอก และกำจัดวัชพืชตามเวลาที่เหมาะสม</p>
