ชื่อฝาย ชื่อลำน้ำ เมืองหลวง ลำน้ำสาขาของ แม่น้ำยม ประเภทลำน้ำ ลำเหมือง วันที่สำรวจ 22 ก.ค. 68
 หมู่บ้าน หมู่ที่ 5 บ้านพระหลวง ตำบล พระหลวง อำเภอ สูงเม่น จังหวัด แพร่
 ก่อสร้าง เมื่อปี พ.ศ. อายุฝาย มากกว่า 20 ปี หน่วยงานรับผิดชอบ - ไซ้แบบมาตรฐาน : มข.2527

ผลการตรวจสอบสภาพฝาย

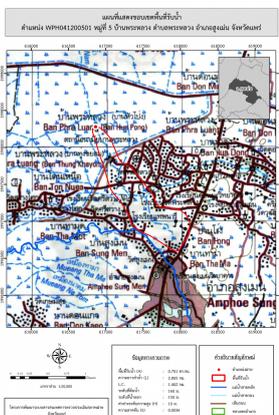
พื้นที่รับน้ำของฝายและข้อมูลประกอบ	สภาพโดยรวมของฝายและแนวทางแก้ไขปรับปรุงเบื้องต้น

<p>ข้อมูลพื้นที่รับน้ำของฝาย</p> <p>A = 0.7 ตารางกิโลเมตร L = 2.81 กิโลเมตร LC = 1.4 กิโลเมตร H = 10 เมตร s = 0 c = 0.25 I = 100 มิลลิเมตร/ชั่วโมง Return period = 100 ปี อัตราการไหลสูงสุด = 4.87 ลบ.ม./วินาที</p>	<p>สภาพโดยรวมของฝาย</p> <p>เป็นฝาย มข.2527 ก่อสร้างโดย อบต.สูงเม่น อายุมากกว่า 20 ปี มีสภาพในแต่ละส่วนดังนี้ ส่วน Protection เหนือน้ำ : ไม่มี ส่วนเหนือน้ำ : ไม่มี ส่วนควบคุมน้ำ : สภาพปกติโดยรวมใช้งานได้ ส่วนท้ายน้ำ : สภาพปกติโดยรวมใช้งานได้ ส่วน Protection ท้ายน้ำ : ไม่มี ระบบส่งน้ำ : ไม่มี มีสภาพตะกอนหน้าฝาย : น้อย</p> <p>แนวทางแก้ไขปรับปรุงเบื้องต้น</p> <p>มีสภาพโดยรวมปกติ ควรวางแผนการขุดลอก และกำจัดวัชพืชตามเวลาที่เหมาะสม</p>
