# การตรวจสอบสภาพฝายและแนวทางแก้ไขปรับปรุงเพื่อเพิ่มประสิทธิภาพฝาย

รหัสฝายที่ : WPH050100301

ชื่อฝาย แม่พวก ชื่อลำน้ำ แม่พวก ลำน้ำสาขาของ แม่น้ำยม ประเภทลำน้ำ ลำห้วย วันที่สำรวจ 3 ก.ค. 68  
หมู่บ้าน หมู่ที่ 3 บ้านปากพวก ตำบล เด่นชัย อำเภอ เด่นชัย จังหวัด แพร่  
ก่อสร้าง เมื่อปี พ.ศ. 2537 อายุฝาย 31 หน่วยงานรับผิดชอบ เทศบาลตำบลเด่นชัย ใช้แบบมาตรฐาน : กรมชลประทาน

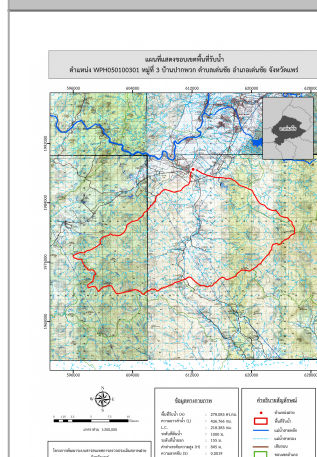
## พื้นที่รับน้ำของฝายและข้อมูลประกอบ

### ข้อมูลพื้นที่รับน้ำของฝาย

A = 278.08 ตารางกิโลเมตร  
L = 436.77 กิโลเมตร  
LC = 218.38 กิโลเมตร  
H = 845 เมตร  
s = 0  
Return period = 100 ปี  
อัตราการไหลสูงสุด = 595.36 ลบ.ม./วินาที
