ชื่อฝาย **ชื่อลำน้ำ** ลำห้วย **ลำน้ำสาขาของ** แม่น้ำยม **ประเภทลำน้ำ** ลำห้วย **วันที่สำรวจ** 9 ก.ค. 68
หมู่บ้าน หมู่ที่ 4 บ้านน้ำเค็ง **ตำบล** เด่นชัย **อำเภอ** เด่นชัย **จังหวัด** แพร่
ก่อสร้าง เมื่อปี พ.ศ. **อายุฝาย** **หน่วยงานรับผิดชอบ** - **ออกแบบเอง**

ลักษณะทั่วไป			
ประเภทของสันฝาย : ฝายไหลตกตรง	ความสูงสันฝาย : 1.00 เมตร	ความยาวสันฝาย : 18.00 เมตร	
ประตูระบายน้ำ : ไม่มี	ชนิดบานประตู : -	ขนาด (กว้าง*สูง) : -	จำนวน : - ชุด
อาคารบังคับน้ำ : ไม่มี			ชนิดเครื่องยกบาน : -
ระบบส่งน้ำ : ไม่มี	ลักษณะคลอง : -	ขนาดท้องคลองกว้าง : - เมตร	ความยาวประมาณ : - กิโลเมตรเมตร

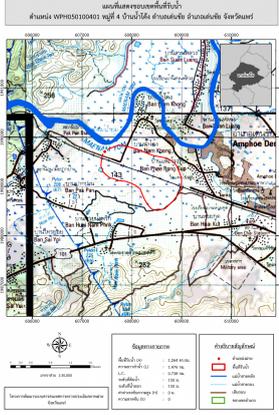
พื้นที่รับน้ำของฝายและข้อมูลประกอบ	สภาพโดยรวมของฝายและแนวทางแก้ไขปรับปรุงเบื้องต้น

<p>ข้อมูลพื้นที่รับน้ำของฝาย A = 1.26 ตารางกิโลเมตร L = 1.48 กิโลเมตร LC = 0.74 กิโลเมตร H = 1 เมตร s = 0 c = 0.25 I = 90 มิลลิเมตร/ชั่วโมง Return period = 100 ปี อัตราการไหลสูงสุด = 7.91 ลบ.ม./วินาที</p>	<p>สภาพโดยรวมของฝาย เป็นฝาย มข.2527 ก่อสร้างโดยที่ว่าการอำเภอเด่นชัย อายุฝายมากกว่า 15 ปี มีสภาพในแต่ละส่วนดังนี้ ส่วน Protection เหนือน้ำ : ไม่มี ส่วนเหนือน้ำ : ไม่มี ส่วนควบคุมน้ำ : สภาพโดยรวมใช้งานได้ มีวัชพืชขึ้นปานกลาง ส่วนท้ายน้ำ : สภาพโดยรวมใช้งานได้ มีวัชพืชขึ้นปานกลาง ส่วน Protection ท้ายน้ำ : ไม่มี ระบบส่งน้ำ : ไม่มี มีสภาพตะกอนหน้าฝาย : ปานกลาง</p> <p>แนวทางแก้ไขปรับปรุงเบื้องต้น มีสภาพโดยรวมปกติ ควรวางมาตรการขุดลอก และกำจัดวัชพืชตามเวลาที่เหมาะสม</p>
