ชื่อฝาย **ชื่อลำน้ำ ห้วยน้ำพริก ลำน้ำสาขาของ แม่น้ำยม ประเภทลำน้ำ ลำห้วย วันที่สำรวจ 9 ก.ค. 68**
 หมู่บ้าน หมู่ที่ 5 บ้านห้วยกูด ตำบล เด่นชัย อำเภอ เด่นชัย จังหวัด แพร่
 ก่อสร้าง เมื่อปี พ.ศ. อายุฝาย มากกว่า 15 ปี หน่วยงานรับผิดชอบ - ไซ้แบบมาตรฐาน : มข.2527

ผลการตรวจสอบสภาพฝาย

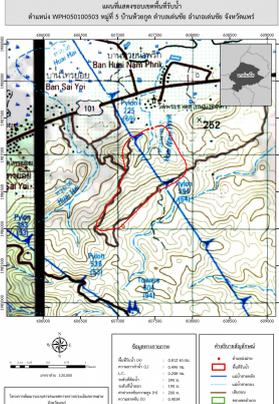
พื้นที่รับน้ำของฝายและข้อมูลประกอบ	สภาพโดยรวมของฝายและแนวทางแก้ไขปรับปรุงเบื้องต้น

<p>ข้อมูลพื้นที่รับน้ำของฝาย</p> <p>A = 0.81 ตารางกิโลเมตร L = 0.5 กิโลเมตร LC = 0.25 กิโลเมตร H = 200 เมตร s = 0.4 c = 0.25 I = 120 มิลลิเมตร/ชั่วโมง Return period = 100 ปี อัตราการไหลสูงสุด = 6.77 ลบ.ม./วินาที</p>	<p>สภาพโดยรวมของฝาย</p> <p>เป็นฝาย มข.2527 ก่อสร้างโดยที่ว่าการอำเภอเด่นชัย อายุฝายมากกว่า 15 ปี</p> <p>มีสภาพในแต่ละส่วนดังนี้ ส่วน Protection เหนือน้ำ : ไม่มี ส่วนเหนือน้ำ : ไม่มี ส่วนควบคุมน้ำ : สภาพโดยรวมใช้งานได้ มีวัชพืชขึ้นน้อย ส่วนท้ายน้ำ : สภาพโดยรวมใช้งานได้ มีวัชพืชขึ้นน้อย ส่วน Protection ท้ายน้ำ : ไม่มี ระบบส่งน้ำ : ไม่มี มีสภาพตะกอนหน้าฝาย : ปานกลาง</p> <p>แนวทางแก้ไขปรับปรุงเบื้องต้น</p> <p>มีสภาพโดยรวมปกติ ควรวางแผนการขุดลอก และกำจัดวัชพืชตามเวลาที่เหมาะสม</p>
