# การตรวจสอบสภาพฝายและแนวทางแก้ไขปรับปรุงเพื่อเพิ่มประสิทธิภาพฝาย

รหัสฝายที่ : WPH050100801

ชื่อฝาย ปากจ๊ะ ชื่อลำน้ำ แม่พวก ลำน้ำสาขาของ แม่น้ำยม ประเภทลำน้ำ ลำห้วย วันที่สำรวจ 3 ก.ค. 68  
หมู่บ้าน หมู่ที่ 8 บ้านปากจ๊ะ ตำบล เด่นชัย อำเภอ เด่นชัย จังหวัด แพร่  
ก่อสร้าง เมื่อปี พ.ศ. อายุฝาย มากกว่า 20 ปี หน่วยงานรับผิดชอบ เทศบาลตำบลเด่นชัย ออกแบบเอง

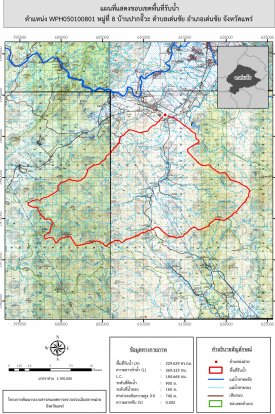
| พื้นที่รับน้ำของฝายและข้อมูลประกอบ | สภาพโดยรวมของฝายและแนวทางแก้ไขปรับปรุงเบื้องต้น |
| | <p><u>ข้อมูลพื้นที่รับน้ำของฝาย</u></p> <p>A = 229.63 ตารางกิโลเมตร</p> <p>L = 369.33 กิโลเมตร</p> <p>LC = 184.67 กิโลเมตร</p> <p>H = 740 เมตร</p> <p>s = 0</p> <p>Return period = 100 ปี</p> <p>อัตราการไหลสูงสุด = 545.55 ลบ.ม./วินาที</p> |
