ชื่อฝาย **ชื่อลำน้ำ ห้วยแล้ง** ลำน้ำสาขาของ **แม่พวก/แม่น้ำยม** ประเภทลำน้ำ **ลำห้วย** วันที่สำรวจ **9 ก.ค. 68**  
 หมู่บ้าน หมู่ที่ **8 บ้านปากจ๊ะ** ตำบล **เด่นชัย** อำเภอ **เด่นชัย** จังหวัด **แพร่**  
 ก่อสร้าง เมื่อปี พ.ศ. **อายุฝาย มากกว่า 15 ปี** หน่วยงานรับผิดชอบ **-** ไซ้แบบมาตรฐาน : มข.2527

พิกัดฝาย			
X(UTM)	612380	Y(UTM)	1985949
ลักษณะทั่วไป			
ประเภทของสันฝาย : ฝายไหลตกตรง	ความสูงสันฝาย : 2.00 เมตร	ความยาวสันฝาย : 20.00 เมตร	
ประตูระบายน้ำ : ไม่มี	ชนิดบานประตู : -	ขนาด (กว้าง*สูง) : -	จำนวน : - ชุด ชนิดเครื่องยกบาน : -
อาคารบังคับน้ำ : ไม่มี			
ระบบส่งน้ำ : ไม่มี	ลักษณะคลอง : -	ขนาดท้องคลองกว้าง : - เมตร	ความยาวประมาณ : - กิโลเมตรเมตร
ข้อมูลประวัติการซ่อม			
ปี พ.ศ.	รายการซ่อม	หน่วยงาน	หมายเหตุ

ผลการตรวจสอบสภาพฝาย

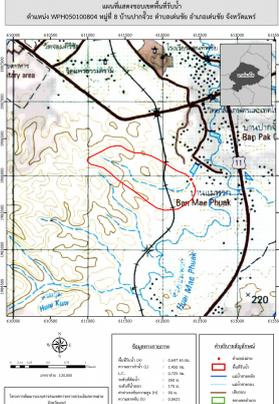
พื้นที่รับน้ำของฝายและข้อมูลประกอบ	สภาพโดยรวมของฝายและแนวทางแก้ไขปรับปรุงเบื้องต้น

<p>ข้อมูลพื้นที่รับน้ำของฝาย</p> <p>A = 0.65 ตารางกิโลเมตร</p> <p>L = 1.45 กิโลเมตร</p> <p>LC = 0.72 กิโลเมตร</p> <p>H = 90 เมตร</p> <p>s = 0.06</p> <p>c = 0.25</p> <p>I = 120 มิลลิเมตร/ชั่วโมง</p> <p>Return period = 100 ปี</p> <p>อัตราการไหลสูงสุด = 5.4 ลบ.ม./วินาที</p>	<p><b>สภาพโดยรวมของฝาย</b></p> <p>เป็นฝาย มข.2527 ก่อสร้างโดยที่ว่าการอำเภอเด่นชัย อายุฝายมากกว่า 15 ปี</p> <p>มีสภาพในแต่ละส่วนดังนี้ ส่วน Protection เหนือน้ำ : ไม่มี ส่วนเหนือน้ำ : ไม่มี ส่วนควบคุมน้ำ : สภาพโดยรวมใช้งานได้ มีวัชพืชขึ้นน้อย ส่วนท้ายน้ำ : สภาพโดยรวมใช้งานได้ มีวัชพืชขึ้นน้อย ส่วน Protection ท้ายน้ำ : ไม่มี ระบบส่งน้ำ : ไม่มี มีสภาพตะกอนหน้าฝาย : มาก</p> <p><b>แนวทางแก้ไขปรับปรุงเบื้องต้น</b></p> <p>มีสภาพโดยรวมปกติ ควรวางแผนการขุดลอก และกำจัดวัชพืชตามเวลาที่เหมาะสม</p>
