ชื่อฝาย **ชื่อลำน้ำ** **จำฝักหละ** **ลำน้ำสาขาของ** **ประเภทลำน้ำ** **ลำห้วย** **วันที่สำรวจ** 4 ก.ค. 68  
**คลองชลประทาน/แม่พวก/แม่น้ำยม**  
**หมู่บ้าน หมู่ที่ 2 บ้านดงสระ** **ตำบล** **แม่จ๊ะ** **อำเภอ** **เด่นชัย** **จังหวัด** **แพร่**  
**ก่อสร้าง เมื่อปี พ.ศ. 2539** **อายุฝาย** 29 **หน่วยงานรับผิดชอบ** - **ใช้แบบมาตรฐาน : มข.2527**

พิกัดฝาย			
X(UTM)	616254	Y(UTM)	1990124
ลักษณะทั่วไป			
ประเภทของสันฝาย : ฝายไหลตกตรง	ความสูงสันฝาย : 2.00 เมตร	ความยาวสันฝาย : 20.00 เมตร	
ประตูระบายน้ำ : ไม่มี	ชนิดบานประตู : -	ขนาด (กว้าง*สูง) : -	จำนวน : - ชุด
อาคารบังคับน้ำ : ไม่มี			ชนิดเครื่องยกบาน : -
ระบบส่งน้ำ : ไม่มี	ลักษณะคลอง : -	ขนาดท้องคลองกว้าง : - เมตร	ความยาวประมาณ : - กิโลเมตรเมตร
ข้อมูลประวัติการซ่อม			
ปี พ.ศ.	รายการซ่อม	หน่วยงาน	หมายเหตุ

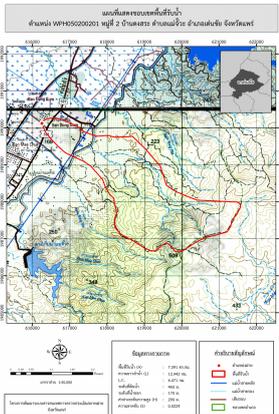
<p><b>ข้อมูลพื้นที่รับน้ำของฝาย</b>            A = 7.39 ตารางกิโลเมตร            L = 12.94 กิโลเมตร            LC = 6.47 กิโลเมตร            H = 290 เมตร            s = 0.02            c = 0.25            l = 70 มิลลิเมตร/ชั่วโมง            Return period = 100 ปี            อัตราการไหลสูงสุด = 35.96 ลบ.ม./วินาที</p>	<p><b>สภาพโดยรวมของฝาย</b>            เป็นฝาย มข.2527 ก่อสร้างโดยที่ว่าการอำเภอเด่นชัย เมื่อปี พ.ศ.2539 อายุฝาย 29 ปี            มีสภาพในแต่ละส่วนดังนี้ ส่วน Protection เหนือน้ำ : ไม่มี ส่วนเหนือน้ำ : ไม่มี ส่วนควบคุมน้ำ : สภาพปกติโดยรวมใช้งานได้ มีวัชพืชขึ้นปานกลาง ส่วนท้ายน้ำ : สภาพปกติโดยรวมใช้งานได้ มีวัชพืชขึ้นปานกลาง ส่วน Protection ท้ายน้ำ : ไม่มี ระบบส่งน้ำ : ไม่มี            มีสภาพตะกอนหน้าฝาย : มาก</p> <p><b>แนวทางแก้ไขปรับปรุงเบื้องต้น</b>            มีสภาพโดยรวมปกติ ควรวางมาตรการขุดลอก และกำจัดวัชพืชตามเวลาที่เหมาะสม</p>
