การตรวจสอบสภาพฝายและแนวทางแก้ไขปรับปรุงเพื่อเพิ่มประสิทธิภาพฝาย

รหัสฝายที่ : WPH050200202

ชื่อฝาย **ชื่อลำน้ำ** **จำฝักหละ** **ลำน้ำสาขาของ** **ประเภทลำน้ำ** **ลำห้วย** **วันที่สำรวจ** 4 ก.ค. 68
คลองชลประทาน/แม่พวก/แม่น้ำยม
หมู่บ้าน หมู่ที่ 2 บ้านตงสระ **ตำบล** **แม่จ๊ะ** **อำเภอ** **เด่นชัย** **จังหวัด** **แพร่**
ก่อสร้าง **เมื่อปี พ.ศ. 2563** **อายุฝาย** 5 **หน่วยงานรับผิดชอบ** **อบต.แม่จ๊ะ** **ออกแบบเอง**

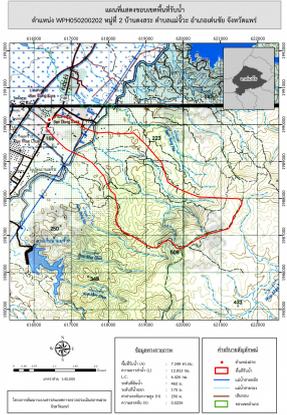
พื้นที่รับน้ำของฝายและข้อมูลประกอบ		สภาพโดยรวมของฝายและแนวทางแก้ไขปรับปรุงเบื้องต้น

<p>ข้อมูลพื้นที่รับน้ำของฝาย</p> <p>A = 7.35 ตารางกิโลเมตร</p> <p>L = 12.85 กิโลเมตร</p> <p>LC = 6.43 กิโลเมตร</p> <p>H = 290 เมตร</p> <p>s = 0.02</p> <p>c = 0.25</p> <p>l = 70 มิลลิเมตร/ชั่วโมง</p> <p>Return period = 100 ปี</p> <p>อัตราการไหลสูงสุด = 35.75 ลบ.ม./วินาที</p>	<p>สภาพโดยรวมของฝาย</p> <p>เป็นฝาย คสล. ก่อสร้างโดย อบต.แม่จ๊ว๊ะ เมื่อปี พ.ศ.2563 อายุฝาย 5 ปี</p> <p>มีสภาพในแต่ละส่วนดังนี้ ส่วน Protection เหนือน้ำ : ไม่มี ส่วนเหนือน้ำ : ไม่มี ส่วนควบคุมน้ำ : มีการกัดเซาะ ทรุ่ตัว แตกร้าว มีรูโพรง รั่ว และมีการเคลื่อนตัวน้อย มีวัชพืชขึ้นปานกลาง ส่วนท้ายน้ำ : มีการกัดเซาะ ทรุ่ตัว แตกร้าว มีรูโพรง รั่ว และมีการเคลื่อนตัวน้อย มีวัชพืชขึ้นปานกลาง ส่วน Protection ท้ายน้ำ : ไม่มี ระบบส่งน้ำ : สภาพปกติโดยรวมใช้งานได้ มีวัชพืชขึ้นน้อย มีสภาพตะกอนหน้าฝาย : ปานกลาง</p> <p>แนวทางแก้ไขปรับปรุงเบื้องต้น</p> <p>ควรปรับปรุงสภาพโดยรวมของตัวฝายเนื่องจากความเสียหายไม่มากนัก และเป็นฝายที่ก่อสร้างได้ไม่นานเพื่อป้องกันไม่ให้เกิดความเสียหายที่เพิ่มมากขึ้น โดยอาจจะก่อสร้างผนังป้องกันการกัดเซาะทั้งเหนือน้ำ และท้ายน้ำ และปรับปรุงโครงสร้างตัวฝายให้แข็งแรงขึ้น ควรวางแผนการขุดลอก และกำจัดวัชพืชตามเวลาที่เหมาะสม</p>
