ชื่อฝาย **ชื่อลำน้ำ** **ห้วยดินแดง** **ลำน้ำสาขาของ** **ประเภทลำน้ำ** **ลำห้วย** **วันที่สำรวจ** 4 ก.ค. 68
คลองชลประทาน/แม่พวก/แม่น้ำยม
หมู่บ้าน หมู่ที่ 9 บ้านร่องบัว **ตำบล** แม่จ๊ะ **อำเภอ** เด่นชัย **จังหวัด** แพร่
ก่อสร้าง เมื่อปี พ.ศ. 2562 **อายุฝาย** 6 **หน่วยงานรับผิดชอบ** - **ออกแบบเอง**

พิกัดฝาย			
X(UTM)	615608	Y(UTM)	1988893
ลักษณะทั่วไป			
ประเภทของสันฝาย : ฝายสันมน	ความสูงสันฝาย : 1.00 เมตร	ความยาวสันฝาย : 10.00 เมตร	
ประตูปรับน้ำ : มี	ชนิดบานประตู : บานตรง	ขนาด (กว้าง*สูง) : 1.00*1.00	จำนวน : 1 ชุด ชนิดเครื่องยกบาน : -
อาคารบังคับน้ำ : ไม่มี			
ระบบส่งน้ำ : ไม่มี	ลักษณะคลอง : -	ขนาดท้องคลองกว้าง : - เมตร	ความยาวประมาณ : - กิโลเมตรเมตร
ข้อมูลประวัติการซ่อม			
ปี พ.ศ.	รายการซ่อม	หน่วยงาน	หมายเหตุ

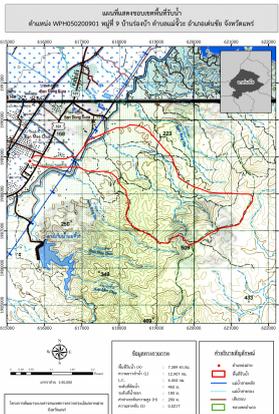
พื้นที่รับน้ำของฝายและข้อมูลประกอบ	สภาพโดยรวมของฝายและแนวทางแก้ไขปรับปรุงเบื้องต้น

<p>ข้อมูลพื้นที่รับน้ำของฝาย A = 7.39 ตารางกิโลเมตร L = 12.91 กิโลเมตร LC = 6.45 กิโลเมตร H = 280 เมตร s = 0.02 c = 0.25 l = 70 มิลลิเมตร/ชั่วโมง Return period = 100 ปี อัตราการไหลสูงสุด = 35.95 ลบ.ม./วินาที</p>	<p>สภาพโดยรวมของฝาย เป็นฝายที่ก่อสร้างโดยที่ว่าการอำเภอเด่นชัย เมื่อ ปี พ.ศ.2562 อายุฝาย 6 ปี มีสภาพในแต่ละส่วนดังนี้ ส่วน Protection เหนือน้ำ : ไม่มี ส่วนเหนือน้ำ : ไม่สามารถมองเห็น ส่วนควบคุมน้ำ : สภาพปกติโดยรวมใช้งานได้ มีวัชพืชขึ้นน้อย ส่วนท้ายน้ำ : สภาพปกติโดยรวมใช้งานได้ ส่วน Protection ท้ายน้ำ : ไม่มี ระบบส่งน้ำ : ไม่มี มีสภาพตะกอนหน้าฝาย : ปานกลาง</p> <p>แนวทางแก้ไขปรับปรุงเบื้องต้น มีสภาพโดยรวมปกติ ควรวางมาตรการขุดลอก และกำจัดวัชพืชตามเวลาที่เหมาะสม</p>
