ชื่อฝาย **ชื่อลำน้ำ** ก้างปลา **ลำน้ำสาขาของ** แม่น้ำเจ้าพระยา/แม่พวก/แม่น้ำยม **ประเภทลำน้ำ** ลำห้วย **วันที่สำรวจ** 4 ก.ค. 68
หมู่บ้าน หมู่ที่ 10 บ้านเหมืองใหม่ **ตำบล** แม่จ๊ะ **อำเภอ** เด่นชัย **จังหวัด** แพร่
ก่อสร้าง เมื่อปี พ.ศ. 2549 **อายุฝาย** 19 **หน่วยงานรับผิดชอบ** อบต.แม่จ๊ะ **ใช้แบบมาตรฐาน : มข.** 2527

พิกัดฝาย			
X(UTM)	615129	Y(UTM)	1986141
ลักษณะทั่วไป			
ประเภทของสันฝาย : ฝายไหลตกตรง	ความสูงสันฝาย : 2.00 เมตร	ความยาวสันฝาย : 18.00 เมตร	
ประตูระบายน้ำ : ไม่มี	ชนิดบานประตู : -	ขนาด (กว้าง*สูง) : -	จำนวน : - ชุด
อาคารบังคับน้ำ : ไม่มี			ชนิดเครื่องยกบาน : -
ระบบส่งน้ำ : ไม่มี	ลักษณะคลอง : -	ขนาดท้องคลองกว้าง : - เมตร	ความยาวประมาณ : - กิโลเมตรเมตร
ข้อมูลประวัติการซ่อม			
ปี พ.ศ.	รายการซ่อม	หน่วยงาน	หมายเหตุ

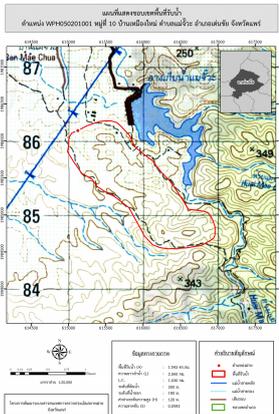
พื้นที่รับน้ำของฝายและข้อมูลประกอบ	สภาพโดยรวมของฝายและแนวทางแก้ไขปรับปรุงเบื้องต้น

<p>ข้อมูลพื้นที่รับน้ำของฝาย A = 1.54 ตารางกิโลเมตร L = 2.06 กิโลเมตร LC = 1.03 กิโลเมตร H = 120 เมตร s = 0.06 c = 0.25 l = 120 มิลลิเมตร/ชั่วโมง Return period = 100 ปี อัตราการไหลสูงสุด = 12.86 ลบ.ม./วินาที</p>	<p>สภาพโดยรวมของฝาย เป็นฝาย มข.2527 ก่อสร้างโดยที่ว่าการอำเภอเด่นชัย เมื่อปี พ.ศ.2549 ปัจจุบันอยู่ในความรับผิดชอบของ อบต.แม่จ๊ะ อายุฝาย 19 ปี มีสภาพในแต่ละส่วนดังนี้ ส่วน Protection เหนือน้ำ : ไม่มี ส่วนเหนือน้ำ : ไม่มี ส่วนควบคุมน้ำ : สภาพปกติโดยรวมใช้งานได้ มีวัชพืชขึ้นน้อย ส่วนท้ายน้ำ : สภาพปกติโดยรวมใช้งานได้ มีวัชพืชขึ้นน้อย ส่วน Protection ท้ายน้ำ : ไม่มี ระบบส่งน้ำ : ไม่มี มีสภาพตะกอนหน้าฝาย : มาก</p> <p>แนวทางแก้ไขปรับปรุงเบื้องต้น มีสภาพโดยรวมปกติ ควรวางแผนการขุดลอก และกำจัดวัชพืชตามเวลาที่เหมาะสม</p>
