ชื่อฝาย **ชื่อลำน้ำ** ห้วยปง **ลำน้ำสาขาของ** แม่พวก/แม่ซ้าย **ประเภทลำน้ำ** ลำห้วย **วันที่สำรวจ** 4 ก.ค. 68
หมู่บ้าน หมู่ที่ 10 บ้านเหมืองใหม่ **ตำบล** แม่จ๊ะ **อำเภอ** เด่นชัย **จังหวัด** แพร่
ก่อสร้าง เมื่อปี พ.ศ. 2549 **อายุฝาย** 19 **หน่วยงานรับผิดชอบ** อบต.แม่จ๊ะ **ใช้แบบมาตรฐาน :** มข.2527

พิกัดฝาย			
X(UTM)	613358	Y(UTM)	1984958
ลักษณะทั่วไป			
ประเภทของสันฝาย : ฝายไหลตกตรง	ความสูงสันฝาย : 2.00 เมตร	ความยาวสันฝาย : 18.00 เมตร	
ประตูระบายน้ำ : ไม่มี	ชนิดบานประตู : -	ขนาด (กว้าง*สูง) : -	จำนวน : - ชุด ชนิดเครื่องยกบาน : -
อาคารบังคับน้ำ : ไม่มี			
ระบบส่งน้ำ : ไม่มี	ลักษณะคลอง : -	ขนาดท้องคลองกว้าง : - เมตร	ความยาวประมาณ : - กิโลเมตร
ข้อมูลประวัติการซ่อม			
ปี พ.ศ.	รายการซ่อม	หน่วยงาน	หมายเหตุ

ผลการตรวจสอบสภาพฝาย

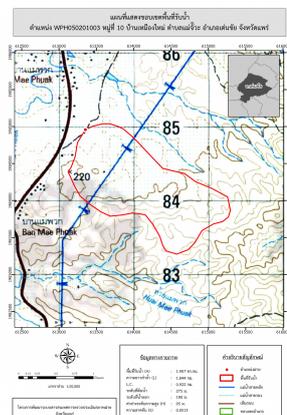
<p>ข้อมูลพื้นที่รับน้ำของฝาย A = 1.91 ตารางกิโลเมตร L = 1.84 กิโลเมตร LC = 0.92 กิโลเมตร H = 95 เมตร s = 0.05 c = 0.25 I = 120 มิลลิเมตร/ชั่วโมง Return period = 100 ปี อัตราการไหลสูงสุด = 15.91 ลบ.ม./วินาที</p>	<p>สภาพโดยรวมของฝาย เป็นฝาย มข.2527 ก่อสร้างโดย อบต.แม่จ๊ะ เมื่อปี พ.ศ.2549 อายุฝาย 19 ปี มีสภาพในแต่ละส่วนดังนี้ ส่วน Protection เหนือหน้า : ไม่มี ส่วนเหนือหน้า : ไม่มี ส่วนควบคุมน้ำ : สภาพปกติโดยรวมใช้งานดี มีวัชพืชขึ้นปานกลาง ส่วนท้ายน้ำ : สภาพปกติโดยรวมใช้งานดี มีวัชพืชขึ้นปานกลาง ส่วน Protection ท้ายน้ำ : ไม่มี ระบบส่งน้ำ : ไม่มี มีสภาพตะกอนหน้าฝาย : มาก</p> <p>แนวทางแก้ไขปรับปรุงเบื้องต้น มีสภาพโดยรวมปกติ ควรวางมาตรการขุดลอก และกำจัดวัชพืชตามเวลาที่เหมาะสม</p>
