ชื่อฝาย **ชื่อลำน้ำ แม่น้ำ** **ลำน้ำสาขาของ แม่น้ำ** **ประเภทลำน้ำ ลำห้วย** **วันที่สำรวจ** 3 ก.ค. 68  
**หมู่บ้าน หมู่ที่** 7 บ้านปากปาน **ตำบล** ไทรย้อย **อำเภอ** เด่นชัย **จังหวัด** แพร่  
**ก่อสร้าง เมื่อปี พ.ศ.** **อายุฝาย** มากกว่า 20 ปี **หน่วยงานรับผิดชอบ** อบต.ไทรย้อย **ใช้แบบมาตรฐาน : มข.2527**

พิกัดฝาย			
X(UTM)	605743	Y(UTM)	1989522
ลักษณะทั่วไป			
ประเภทของสันฝาย : ฝายไหลตกตรง	ความสูงสันฝาย : 2.00 เมตร	ความยาวสันฝาย : 12.00 เมตร	
ประตูระบายน้ำ : ไม่มี	ชนิดบานประตู : -	ขนาด (กว้าง*สูง) : -	จำนวน : - ชุด      ชนิดเครื่องยกบาน : -
อาคารบังคับน้ำ : ไม่มี			
ระบบส่งน้ำ : ไม่มี	ลักษณะคลอง : -	ขนาดท้องคลองกว้าง : - เมตร	ความยาวประมาณ : - กิโลเมตรเมตร
ข้อมูลประวัติการซ่อม			
ปี พ.ศ.	รายการซ่อม	หน่วยงาน	หมายเหตุ

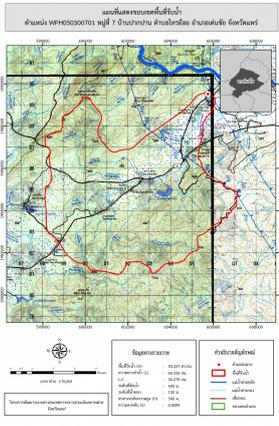
<p>แผนที่แสดงขอบเขตพื้นที่รับน้ำ            จำนวน WPH050300701 หมู่ที่ 7 บ้านปากปาน ตำบลไทรย้อย อำเภอเด่นชัย จังหวัดแพร่</p> <p><b>ข้อมูลพื้นที่รับน้ำของฝาย</b>            A = 50.34 ตารางกิโลเมตร            L = 60.56 กิโลเมตร            LC = 30.28 กิโลเมตร            H = 540 เมตร            s = 0.01            Return period = 100 ปี            อัตราการไหลสูงสุด = 272.9 ลบ.ม./วินาที</p>	<p><b>สภาพโดยรวมของฝาย</b>            เป็นฝาย มข.2527 ก่อสร้างโดยที่ว่าการอำเภอเด่นชัย ปัจจุบันอยู่ในความรับผิดชอบของ อบต.ไทรย้อย อายุฝายมากกว่า 20 ปี มีสภาพในแต่ละส่วนดังนี้ ส่วน Protection เหนือน้ำ : ไม่มี ส่วนเหนือน้ำ : ไม่มี ส่วนควบคุมน้ำ : สภาพปกติโดยรวมใช้งานได้ มีวัชพืชขึ้นน้อย ส่วนท้ายน้ำ : สภาพปกติโดยรวมใช้งานได้มีการกัดเซาะน้อย มีวัชพืชขึ้นน้อย ส่วน Protection ท้ายน้ำ : ไม่มี ระบบส่งน้ำ : ไม่มี มีสภาพตะกอนหน้าฝาย : ปานกลาง</p> <p><b>แนวทางแก้ไขปรับปรุงเบื้องต้น</b>            มีสภาพโดยรวมปกติ ควรวางมาตรการขุดลอก และกำจัดวัชพืชตามเวลาที่เหมาะสม</p>
