ชื่อฝาย ชื่อลำน้ำ มะไฟ ลำน้ำสาขาของ แม่น้ำแม่ป๋าย/แม่น้ำยม ประเภทลำน้ำ ลำห้วย วันที่สำรวจ 3 ก.ค. 68
 หมู่บ้าน หมู่ที่ 9 บ้านปากปาน ตำบล ไทรย้อย อำเภอ เด่นชัย จังหวัด แพร่
 ก่อสร้าง เมื่อปี พ.ศ. 2559 อายุฝาย 9 หน่วยงานรับผิดชอบ อบต.ไทรย้อย ไซ้แบบมาตรฐาน : มข.2527

พิกัดฝาย			
X(UTM)	603436	Y(UTM)	1987922
ลักษณะทั่วไป			
ประเภทของสันฝาย : ฝายไหลตกตรง	ความสูงสันฝาย : 1.80 เมตร	ความยาวสันฝาย : 14.00 เมตร	
ประตูระบายน้ำ : ไม่มี	ชนิดบานประตู : -	ขนาด (กว้าง*สูง) : -	จำนวน : - ชุด ชนิดเครื่องยกบาน : -
อาคารบังคับน้ำ : ไม่มี			
ระบบส่งน้ำ : ไม่มี	ลักษณะคลอง : -	ขนาดท้องคลองกว้าง : - เมตร	ความยาวประมาณ : - กิโลเมตรเมตร
ข้อมูลประวัติการซ่อม			
ปี พ.ศ.	รายการซ่อม	หน่วยงาน	หมายเหตุ

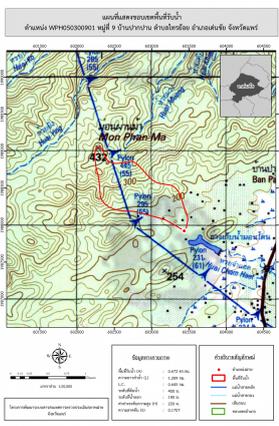
พื้นที่รับน้ำของฝายและข้อมูลประกอบ	สภาพโดยรวมของฝายและแนวทางแก้ไขปรับปรุงเบื้องต้น

<p>ข้อมูลพื้นที่รับน้ำของฝาย</p> <p>A = 0.67 ตารางกิโลเมตร L = 1.29 กิโลเมตร LC = 0.64 กิโลเมตร H = 220 เมตร s = 0.17 c = 0.25 I = 120 มิลลิเมตร/ชั่วโมง Return period = 100 ปี อัตราการไหลสูงสุด = 5.61 ลบ.ม./วินาที</p>	<p>สภาพโดยรวมของฝาย</p> <p>เป็นฝาย มข.2527 ก่อสร้างเมื่อปี พ.ศ.2559 โดยที่ว่าการอำเภอเด่นชัย ปัจจุบันอยู่ในความรับผิดชอบของ อบต.ไทรย้อย อายุฝาย 8 ปี มีสภาพในแต่ละส่วนดังนี้ ส่วน Protection เหนือน้ำ : ไม่มี ส่วนเหนือน้ำ : ไม่มี ส่วนควบคุมน้ำ : สภาพปกติโดยรวมใช้งานดี ส่วนท้ายน้ำ : สภาพปกติโดยรวมใช้งานดี มีวัชพืชขึ้นน้อย ส่วน Protection ท้ายน้ำ : ไม่มี ระบบส่งน้ำ : ไม่มี มีสภาพตะกอนหน้าฝาย : ปานกลาง</p> <p>แนวทางแก้ไขปรับปรุงเบื้องต้น</p> <p>มีสภาพโดยรวมปกติ ควรวางมาตรการขุดลอก และกำจัดวัชพืชตามเวลาที่เหมาะสม</p>
