# การตรวจสอบสภาพฝายและแนวทางแก้ไขปรับปรุงเพื่อเพิ่มประสิทธิภาพฝาย

รหัสฝายที่ : WPH050300902

ชื่อฝาย ชื่อลำน้ำ มะไฟ ลำน้ำสาขาของ แม่บ้าน/แม่น้ำยม ประเภทลำน้ำ ลำห้วย วันที่สำรวจ 3 ก.ค. 68  
หมู่บ้าน หมู่ที่ 9 บ้านปากปาน ตำบล ไทรย้อย อำเภอ เด่นชัย จังหวัด แพร่  
ก่อสร้าง เมื่อปี พ.ศ. อายุฝาย มากกว่า 15 ปี หน่วยงานรับผิดชอบ กรมทรัพยากรน้ำ ออกแบบเอง

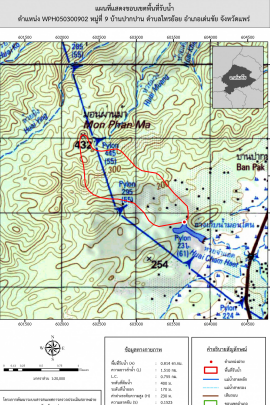
| พื้นที่รับน้ำของฝายและข้อมูลประกอบ | สภาพโดยรวมของฝายและแนวทางแก้ไขปรับปรุงเบื้องต้น |
|---|---|
| <p>ข้อมูลพื้นที่รับน้ำของฝาย</p> <p>A = 0.81 ตารางกิโลเมตร</p> <p>L = 1.51 กิโลเมตร</p> <p>LC = 0.76 กิโลเมตร</p> <p>H = 230 เมตร</p> <p>s = 0.15</p> <p>c = 0.25</p> <p>I = 120 มิลลิเมตร/ชั่วโมง</p> <p>Return period = 100 ปี</p> <p>อัตราการไหลสูงสุด = 6.79 ลบ.ม./วินาที</p> | <p><b>สภาพโดยรวมของฝาย</b></p> <p>เป็นฝายที่ก่อสร้างโดยกรมทรัพยากรน้ำ มีอายุมากกว่า 15 ปี ยังไม่ไถ่ถอน</p> <p>มีสภาพในแต่ละส่วนดังนี้ ส่วน Protection เหนือน้ำ : ไม่มี ส่วนเหนือน้ำ : ไม่มี ส่วนควบคุมน้ำ : สภาพปกติโดยรวมใช้งานได้ ส่วนท้ายน้ำ : สภาพปกติโดยรวมใช้งานได้ มีวัชพืชขึ้นน้อย ส่วน Protection ท้ายน้ำ : ไม่มี ระบบส่งน้ำ : ไม่มี มีสภาพตะกอนหน้าฝาย : ปานกลาง</p> <p><b>แนวทางแก้ไขปรับปรุงเบื้องต้น</b></p> <p>มีสภาพโดยรวมปกติ ควรวางแผนการขุดลอก และกำจัดวัชพืชตามเวลาที่เหมาะสม</p> |
