# การตรวจสอบสภาพฝายและแนวทางแก้ไขปรับปรุงเพื่อเพิ่มประสิทธิภาพฝาย

รหัสฝายที่ : WPH050300903

ชื่อฝาย ชื่อลำน้ำ ห้วยจำ ลำน้ำสาขาของ แม่น้ำ/แม่น้ำยม ประเภทลำน้ำ ลำห้วย วันที่สำรวจ 3 ก.ค. 68  
หมู่บ้าน หมู่ที่ 9 บ้านปากปาน ตำบล ไทรย้อย อำเภอ เด่นชัย จังหวัด แพร่  
ก่อสร้าง เมื่อปี พ.ศ. อายุฝาย มากกว่า 20 ปี หน่วยงานรับผิดชอบ อบต.ไทรย้อย ใช้แบบมาตรฐาน : มข.2527

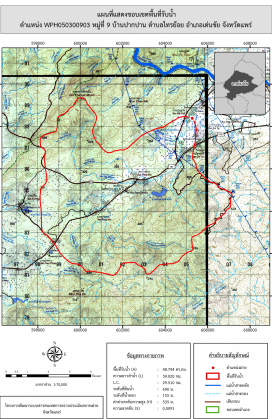
| พื้นที่รับน้ำของฝายและข้อมูลประกอบ | สภาพโดยรวมของฝายและแนวทางแก้ไขปรับปรุงเบื้องต้น |
|---|---|
| <p>แผนที่แสดงพื้นที่รับน้ำของฝาย<br/>ข้อมูลพื้นที่รับน้ำของฝาย<br/>A = 48.74 ตารางกิโลเมตร<br/>L = 59.02 กิโลเมตร<br/>LC = 29.51 กิโลเมตร<br/>H = 535 เมตร<br/>s = 0.01<br/>Return period = 100 ปี<br/>อัตราการไหลสูงสุด = 268.92 ลบ.ม./วินาที</p> | <p><b>สภาพโดยรวมของฝาย</b><br/>เป็นฝาย มข.2527 ก่อสร้างโดยที่ว่าการอำเภอเด่นชัย ปัจจุบันอยู่ในความรับผิดชอบของ อบต.ไทรย้อย อายุฝายมากกว่า 20 ปี มีสภาพในแต่ละส่วนดังนี้ ส่วน Protection เหนือน้ำ : ไม่มี ส่วนเหนือน้ำ : ไม่มี ส่วนควบคุมน้ำ : สภาพปกติโดยรวมใช้งานได้ มีวัชพืชขึ้นปานกลาง ส่วนท้ายน้ำ : สภาพปกติโดยรวมใช้งานได้ มีวัชพืชขึ้นปานกลาง ส่วน Protection ท้ายน้ำ : ไม่มี ระบบส่งน้ำ : ไม่มี มีสภาพตะกอนหน้าฝาย : ปานกลาง</p> <p><b>แนวทางแก้ไขปรับปรุงเบื้องต้น</b><br/>มีสภาพโดยรวมปกติ ควรวางแผนการขุดลอก และกำจัดวัชพืชตามเวลาที่เหมาะสม</p> |
