ชื่อฝาย **ชื่อลำน้ำ แม่ปาน ลำน้ำสาขาของ แม่น้ำยม ประเภทลำน้ำ ลำห้วย วันที่สำรวจ 3 ก.ค. 68**
 หมู่บ้าน หมู่ที่ 12 บ้านไทร้อย ตำบล ไทร้อย อำเภอ เด่นชัย จังหวัด แพร่
 ก่อสร้าง เมื่อปี พ.ศ. อายุฝาย มากกว่า 20 ปี หน่วยงานรับผิดชอบ อบต.ไทร้อย ใช้แบบมาตรฐาน : มข.2527

ผลการตรวจสอบสภาพฝาย

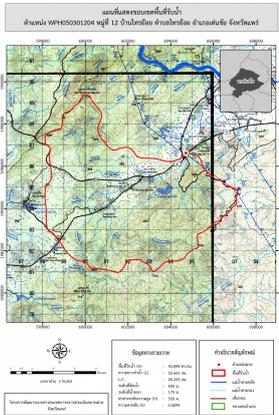
พื้นที่รับน้ำของฝายและข้อมูลประกอบ	สภาพโดยรวมของฝายและแนวทางแก้ไขปรับปรุงเบื้องต้น

<p>ข้อมูลพื้นที่รับน้ำของฝาย</p> <p>A = 43.89 ตารางกิโลเมตร</p> <p>L = 52.66 กิโลเมตร</p> <p>LC = 26.33 กิโลเมตร</p> <p>H = 520 เมตร</p> <p>s = 0.01</p> <p>Return period = 100 ปี</p> <p>อัตราการไหลสูงสุด = 256.36 ลบ.ม./วินาที</p>	<p>สภาพโดยรวมของฝาย</p> <p>เป็นฝาย มข.2527 ก่อสร้างโดยที่ว่าการอำเภอเด่นชัย ปัจจุบันอยู่ในความรับผิดชอบของ อบต.ไทร้อย อายุฝายมากกว่า 20 ปี มีสภาพในแต่ละส่วนดังนี้ ส่วน Protection เหนือน้ำ : ไม่มี ส่วนเหนือน้ำ : ไม่มี ส่วนควบคุมน้ำ : สภาพปกติโดยรวมใช้งานได้ มีวัชพืชขึ้นน้อย ส่วนท้ายน้ำ : สภาพปกติโดยรวมใช้งานได้ ส่วน Protection ท้ายน้ำ : ไม่มี ระบบส่งน้ำ : ไม่มี มีสภาพตะกอนหน้าฝาย : ปานกลาง</p> <p>แนวทางแก้ไขปรับปรุงเบื้องต้น</p> <p>มีสภาพโดยรวมปกติ ควรวางมาตรการขุดลอก และกำจัดวัชพืชตามเวลาที่เหมาะสม</p>
