ชื่อฝาย **ชื่อลำน้ำ ห้วยข้อม** ลำน้ำสาขาของ **แม่พวก/แม่น้ำยม** ประเภทลำน้ำ **ลำห้วย** วันที่สำรวจ **8 ก.ค. 68**
 หมู่บ้าน หมู่ที่ 2 บ้านห้วยปากทอด ตำบล ห้วยไร่ อำเภอ เด่นชัย จังหวัด แพร่
 ก่อสร้าง เมื่อปี พ.ศ. **อายุฝาย มากกว่า 15 ปี** หน่วยงานรับผิดชอบ **-** ไซ้แบบมาตรฐาน : มข.2527

ผลการตรวจสอบสภาพฝาย

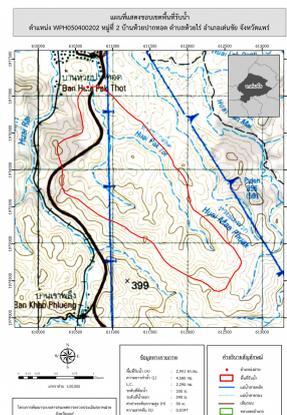
<p>ข้อมูลพื้นที่รับน้ำของฝาย A = 2.95 ตารางกิโลเมตร L = 4.58 กิโลเมตร LC = 2.29 กิโลเมตร H = 90 เมตร s = 0.02 c = 0.25 I = 100 มิลลิเมตร/ชั่วโมง Return period = 100 ปี อัตราการไหลสูงสุด = 20.51 ลบ.ม./วินาที</p>	<p>สภาพโดยรวมของฝาย เป็นฝาย มข.2527 ก่อสร้างโดยที่ว่าการอำเภอเด่นชัย อายุฝายมากกว่า 15 ปี มีสภาพในแต่ละส่วนดังนี้ ส่วน Protection เหนือน้ำ : ไม่มี ส่วนเหนือน้ำ : ไม่มี ส่วนควบคุมน้ำ : สภาพปกติโดยรวมใช้งานได้ มีวัชพืชขึ้นหนาแน่น ส่วนท้ายน้ำ : สภาพปกติโดยรวมใช้งานได้ มีวัชพืชขึ้นหนาแน่น ส่วน Protection ท้ายน้ำ : ไม่มี ระบบส่งน้ำ : ไม่มี มีสภาพตะกอนหน้าฝาย : น้อย</p> <p>แนวทางแก้ไขปรับปรุงเบื้องต้น มีสภาพโดยรวมปกติ ควรวางมาตรการขุดลอก และกำจัดวัชพืชตามเวลาที่เหมาะสม</p>
