ชื่อฝาย \_\_\_\_\_ ชื่อลำน้ำ ห้วยลากป็น ลำน้ำสาขาของ แม่พวก/แม่น้ำยม ประเภทลำน้ำ ลำห้วย \_\_\_\_\_ วันที่สำรวจ 8 ก.ค. 68  
 หมู่บ้าน หมู่ที่ 10 บ้านห้วยลากป็นใน ตำบล ห้วยไร่ อำเภอ เด่นชัย จังหวัด แพร่  
 ก่อสร้าง เมื่อปี พ.ศ. 2562 อายุฝาย 6 หน่วยงานรับผิดชอบ - ออกแบบเอง

ผลการตรวจสอบสภาพฝาย

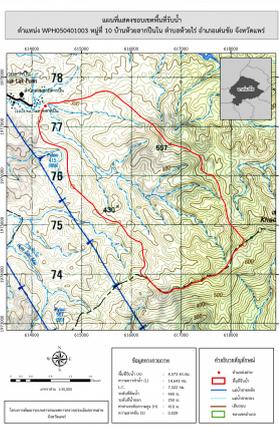
พื้นที่รับน้ำของฝายและข้อมูลประกอบ	สภาพโดยรวมของฝายและแนวทางแก้ไขปรับปรุงเบื้องต้น

<p><b>ข้อมูลพื้นที่รับน้ำของฝาย</b>                      A = 8.57 ตารางกิโลเมตร                      L = 14.64 กิโลเมตร                      LC = 7.32 กิโลเมตร                      H = 410 เมตร                      s = 0.03                      c = 0.25                      I = 70 มิลลิเมตร/ชั่วโมง                      Return period = 100 ปี                      อัตราการไหลสูงสุด = 41.71 ลบ.ม./วินาที</p>	<p><b>สภาพโดยรวมของฝาย</b>                      เป็นฝายที่ก่อสร้างโดยที่ว่าการอำเภอเด่นชัย เมื่อ ปี พ.ศ.2562 อายุฝาย 6 ปี                      มีสภาพในแต่ละส่วนดังนี้ ส่วน Protection เหนือน้ำ : ไม่มี ส่วนเหนือน้ำ :                      สภาพปกติโดยรวมใช้งานได้ มีวัชพืชขึ้นน้อย ส่วนควบคุมน้ำ : สภาพปกติโดยรวมใช้งานได้                      มีวัชพืชขึ้นน้อย ส่วนท้ายน้ำ : สภาพปกติโดยรวมใช้งานได้ มีวัชพืชขึ้นน้อย ส่วน Protection                      ท้ายน้ำ : ไม่มี ระบบส่งน้ำ : ไม่มี มีสภาพตะกอนหน้าฝาย : ปานกลาง</p> <p><b>แนวทางแก้ไขปรับปรุงเบื้องต้น</b>                      มีสภาพโดยรวมปกติ ควรวางมาตรการขุดลอก และกำจัดวัชพืชตามเวลาที่เหมาะสม</p>
