# การตรวจสอบสภาพฝายและแนวทางแก้ไขปรับปรุงเพื่อเพิ่มประสิทธิภาพฝาย

รหัสฝายที่ : WPH050500304

ชื่อฝาย ชื่อลำน้ำ ร่องริน ลำน้ำสาขาของ แม่น้ำยม ประเภทลำน้ำ ลำห้วย วันที่สำรวจ 9 ก.ค. 68  
หมู่บ้าน หมู่ที่ 3 บ้านแม้นุ่น ตำบล ปงป่าห้วย อำเภอ เด่นชัย จังหวัด แพร่  
ก่อสร้าง เมื่อปี พ.ศ. อายุฝาย มากกว่า 10 ปี หน่วยงานรับผิดชอบ - ใช้แบบมาตรฐาน : มข.2527

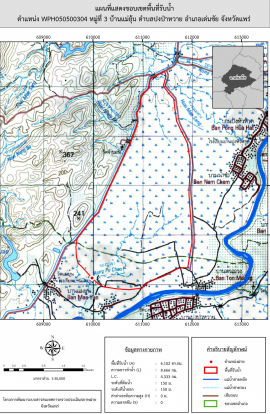
| พื้นที่รับน้ำของฝายและข้อมูลประกอบ | สภาพโดยรวมของฝายและแนวทางแก้ไขปรับปรุงเบื้องต้น |
|---|---|
| <p>ข้อมูลพื้นที่รับน้ำของฝาย</p> <p>A = 6.1 ตารางกิโลเมตร</p> <p>L = 8.67 กิโลเมตร</p> <p>LC = 4.33 กิโลเมตร</p> <p>H = 1 เมตร</p> <p>s = 0</p> <p>c = 0.25</p> <p>I = 20 มิลลิเมตร/ชั่วโมง</p> <p>Return period = 100 ปี</p> <p>อัตราการไหลสูงสุด = 8.48 ลบ.ม./วินาที</p> | <p><b>สภาพโดยรวมของฝาย</b></p> <p>เป็นฝาย มข.2527 ก่อสร้างโดยที่ว่าการอำเภอเด่นชัย อายุฝายมากกว่า 10 ปี</p> <p>มีสภาพในแต่ละส่วนดังนี้ ส่วน Protection เหนือน้ำ : ไม่มี ส่วนเหนือน้ำ : ไม่มี ส่วนควบคุมน้ำ : สภาพปกติโดยรวมใช้งานได้ ส่วนท้ายน้ำ : สภาพปกติโดยรวมใช้งานได้ ส่วน Protection ท้ายน้ำ : ไม่มี ระบบส่งน้ำ : ไม่มี มีสภาพตะกอนหน้าฝาย : ปานกลาง</p> <p><b>แนวทางแก้ไขปรับปรุงเบื้องต้น</b></p> <p>มีสภาพโดยรวมปกติ ควรวางแผนการขุดลอก และกำจัดวัชพืชตามเวลาที่เหมาะสม</p> |
