ชื่อฝาย **ชื่อลำน้ำ ห้วยมะขามป้อม ลำน้ำสาขาของ แม่น้ำยม** ประเภทลำน้ำ **ลำห้วย** วันที่สำรวจ **9 ก.ค. 68**
 หมู่บ้าน หมู่ที่ 7 บ้านป่าหวาย ตำบล ปงป่าหวาย อำเภอ เด่นชัย จังหวัด แพร่
 ก่อสร้าง เมื่อปี พ.ศ. 2553 อายุฝาย 15 หน่วยงานรับผิดชอบ - ไซ้แบบมาตรฐาน : มข.2527

ลักษณะทั่วไป			
ประเภทของสันฝาย : ฝายไหลตกตรง	ความสูงสันฝาย : 2.00 เมตร	ความยาวสันฝาย : 12.00 เมตร	
ประตูระบายน้ำ : ไม่มี	ชนิดบานประตู : -	ขนาด (กว้าง*สูง) : -	จำนวน : - ชุด ชนิดเครื่องยกบาน : -
อาคารบังคับน้ำ : ไม่มี			
ระบบส่งน้ำ : ไม่มี	ลักษณะคลอง : -	ขนาดท้องคลองกว้าง : - เมตร	ความยาวประมาณ : - กิโลเมตรเมตร

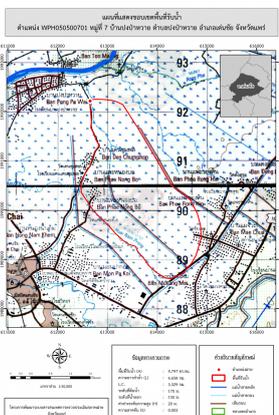
พื้นที่รับน้ำของฝายและข้อมูลประกอบ	สภาพโดยรวมของฝายและแนวทางแก้ไขปรับปรุงเบื้องต้น

<p>ข้อมูลพื้นที่รับน้ำของฝาย A = 4.8 ตารางกิโลเมตร L = 6.66 กิโลเมตร LC = 3.33 กิโลเมตร H = 20 เมตร s = 0 c = 0.25 I = 60 มิลลิเมตร/ชั่วโมง Return period = 100 ปี อัตราการไหลสูงสุด = 20 ลบ.ม./วินาที</p>	<p>สภาพโดยรวมของฝาย เป็นฝาย มข.2527 ก่อสร้างโดยที่ว่าการอำเภอเด่นชัย เมื่อปี พ.ศ.2553 อายุฝาย 15 ปี มีสภาพในแต่ละส่วนดังนี้ ส่วน Protection เหนือน้ำ : ไม่มี ส่วนเหนือน้ำ : ไม่มี ส่วนควบคุมน้ำ : สภาพปกติโดยรวมใช้งานได้ มีวัชพืชขึ้นน้อย ส่วนท้ายน้ำ : สภาพปกติโดยรวมใช้งานได้ มีวัชพืชขึ้นน้อย ส่วน Protection ท้ายน้ำ : ไม่มี ระบบส่งน้ำ : ไม่มี มีสภาพตะกอนหน้าฝาย : ปานกลาง</p> <p>แนวทางแก้ไขปรับปรุงเบื้องต้น มีสภาพโดยรวมปกติ ควรวางมาตรการขุดลอก และกำจัดวัชพืชตามเวลาที่เหมาะสม</p>
