ชื่อฝาย ชื่อลำน้ำ ห้วยมะขามป้อม ลำน้ำสาขาของ แม่น้ำยม ประเภทลำน้ำ ลำห้วย วันที่สำรวจ 9 ก.ค. 68
 หมู่บ้าน หมู่ที่ 7 บ้านป่าหวาย ตำบล ปงป่าหวาย อำเภอ เด่นชัย จังหวัด แพร่
 ก่อสร้าง เมื่อปี พ.ศ. อายุฝาย มากกว่า 15 ปี หน่วยงานรับผิดชอบ - ไซ้แบบมาตรฐาน : มข.2527

พิกัดฝาย			
X(UTM)	612535	Y(UTM)	1992625
ลักษณะทั่วไป			
ประเภทของสันฝาย : ฝายไหลตกตรง	ความสูงสันฝาย : 1.20 เมตร	ความยาวสันฝาย : 6.00 เมตร	
ประตูระบายน้ำ : ไม่มี	ชนิดบานประตู : -	ขนาด (กว้าง*สูง) : -	จำนวน : - ชุด ชนิดเครื่องยกบาน : -
อาคารบังคับน้ำ : ไม่มี			
ระบบส่งน้ำ : ไม่มี	ลักษณะคลอง : -	ขนาดท้องคลองกว้าง : - เมตร	ความยาวประมาณ : - กิโลเมตรเมตร
ข้อมูลประวัติการซ่อม			
ปี พ.ศ.	รายการซ่อม	หน่วยงาน	หมายเหตุ

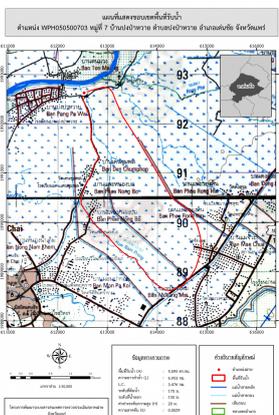
พื้นที่รับน้ำของฝายและข้อมูลประกอบ	สภาพโดยรวมของฝายและแนวทางแก้ไขปรับปรุงเบื้องต้น

<p>ข้อมูลพื้นที่รับน้ำของฝาย</p> <p>A = 5.09 ตารางกิโลเมตร L = 6.95 กิโลเมตร LC = 3.48 กิโลเมตร H = 20 เมตร s = 0 c = 0.25 I = 55 มิลลิเมตร/ชั่วโมง Return period = 100 ปี อัตราการไหลสูงสุด = 19.48 ลบ.ม./วินาที</p>	<p>สภาพโดยรวมของฝาย</p> <p>เป็นฝาย มข.2527 ก่อสร้างโดยที่ว่าการอำเภอเด่นชัย อายุฝายมากกว่า 15 ปี</p> <p>มีสภาพในแต่ละส่วนดังนี้ ส่วน Protection เหนือน้ำ : ไม่มี ส่วนเหนือน้ำ : ไม่มี ส่วนควบคุมน้ำ : สภาพปกติโดยรวมใช้งานดี ส่วนท้ายน้ำ : สภาพปกติโดยรวมใช้งานดี มีวัชพืชขึ้นน้อย ส่วน Protection ท้ายน้ำ : ไม่มี ระบบส่งน้ำ : ไม่มี มีสภาพตะกอนหน้าฝาย : ปานกลาง</p> <p>แนวทางแก้ไขปรับปรุงเบื้องต้น</p> <p>มีสภาพโดยรวมปกติ ควรวางแผนการขุดลอก และกำจัดวัชพืชตามเวลาที่เหมาะสม</p>
