ชื่อฝาย **ชื่อลำน้ำ ห้วยเข้** ลำน้ำสาขาของ **แม่น้ำยม** ประเภทลำน้ำ **ลำห้วย** วันที่สำรวจ **9 ก.ค. 68**
 หมู่บ้าน หมู่ที่ 8 บ้านสวนหลวง ตำบล ปงป่าห้วย อำเภอ เด่นชัย จังหวัด แพร่
 ก่อสร้าง เมื่อปี พ.ศ. **อายุฝาย มากกว่า 15 ปี** หน่วยงานรับผิดชอบ **-** ไซ้แบบมาตรฐาน : มข.2527

ผลการตรวจสอบสภาพฝาย

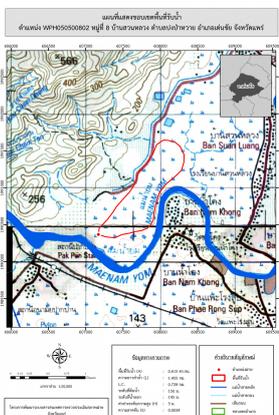
พื้นที่รับน้ำของฝายและข้อมูลประกอบ	สภาพโดยรวมของฝายและแนวทางแก้ไขปรับปรุงเบื้องต้น

<p>ข้อมูลพื้นที่รับน้ำของฝาย</p> <p>A = 0.62 ตารางกิโลเมตร L = 1.46 กิโลเมตร LC = 0.73 กิโลเมตร H = 5 เมตร s = 0 c = 0.25 I = 100 มิลลิเมตร/ชั่วโมง Return period = 100 ปี อัตราการไหลสูงสุด = 4.28 ลบ.ม./วินาที</p>	<p>สภาพโดยรวมของฝาย</p> <p>เป็นฝาย มข.2527 ก่อสร้างโดยที่ว่าการอำเภอเด่นชัย อายุฝายมากกว่า 15 ปี</p> <p>มีสภาพในแต่ละส่วนดังนี้ ส่วน Protection เหนือน้ำ : ไม่มี ส่วนเหนือน้ำ : ไม่มี ส่วนควบคุมน้ำ : สภาพโดยรวมใช้งานได้ ส่วนท้ายน้ำ : สภาพโดยรวมใช้งานได้ มีวัชพืชขึ้นน้อย ส่วน Protection ท้ายน้ำ : ไม่มี ระบบส่งน้ำ : ไม่มี มีสภาพตะกอนหน้าฝาย : ปานกลาง</p> <p>แนวทางแก้ไขปรับปรุงเบื้องต้น</p> <p>มีสภาพโดยรวมปกติ ควรวางแผนการขุดลอก และกำจัดวัชพืชตามเวลาที่เหมาะสม</p>
