ชื่อฝาย **ชื่อลำน้ำ ห้วยเข้** ลำน้ำสาขาของ **แม่น้ำยม** ประเภทลำน้ำ **ลำห้วย** วันที่สำรวจ **9 ก.ค. 68**  
 หมู่บ้าน หมู่ที่ 8 บ้านสวนหลวง ตำบล ปงป่าห้วย อำเภอ เด่นชัย จังหวัด **แพร่**  
 ก่อสร้าง เมื่อปี พ.ศ. **อายุฝาย มากกว่า 15 ปี** หน่วยงานรับผิดชอบ **-** ไซ้แบบมาตรฐาน : มข.2527

ผลการตรวจสอบสภาพฝาย

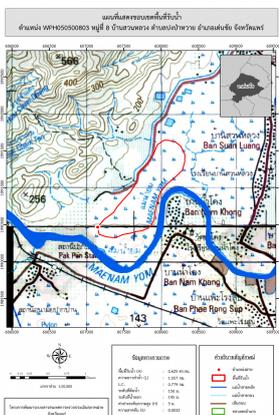
พื้นที่รับน้ำของฝายและข้อมูลประกอบ	สภาพโดยรวมของฝายและแนวทางแก้ไขปรับปรุงเบื้องต้น

<p>ข้อมูลพื้นที่รับน้ำของฝาย</p> <p>A = 0.62 ตารางกิโลเมตร                      L = 1.56 กิโลเมตร                      LC = 0.78 กิโลเมตร                      H = 5 เมตร                      s = 0                      c = 0.25                      I = 100 มิลลิเมตร/ชั่วโมง                      Return period = 100 ปี                      อัตราการไหลสูงสุด = 4.34 ลบ.ม./วินาที</p>	<p><b>สภาพโดยรวมของฝาย</b></p> <p>เป็นฝาย มข.2527 ก่อสร้างโดยที่ว่าการอำเภอเด่นชัย อายุฝายมากกว่า 15 ปี</p> <p>มีสภาพในแต่ละส่วนดังนี้ ส่วน Protection เหนือน้ำ : ไม่มี ส่วนเหนือน้ำ : ไม่มี ส่วนควบคุมน้ำ : สภาพโดยรวมใช้งานได้ ส่วนท้ายน้ำ : สภาพโดยรวมใช้งานได้ มีวัชพืชขึ้นน้อย ส่วน Protection ท้ายน้ำ : ไม่มี ระบบส่งน้ำ : ไม่มี มีสภาพตะกอนหน้าฝาย : ปานกลาง</p> <p><b>แนวทางแก้ไขปรับปรุงเบื้องต้น</b></p> <p>มีสภาพโดยรวมปกติ ควรวางแผนการขุดลอก และกำจัดวัชพืชตามเวลาที่เหมาะสม</p>
