# การตรวจสอบสภาพฝายและแนวทางแก้ไขปรับปรุงเพื่อเพิ่มประสิทธิภาพฝาย

รหัสฝายที่ : WPH050500905

ชื่อฝาย : ชื่อลำน้ำ แม่แย ลำน้ำสาขาของ แม่น้ำยม ประเภทลำน้ำ ลำห้วย วันที่สำรวจ 9 ก.ค. 68  
หมู่บ้าน หมู่ที่ 9 บ้านแมยูน ตำบล ปงป่าหวาย อำเภอ เด่นชัย จังหวัด แพร่  
ก่อสร้าง เมื่อปี พ.ศ. อายุฝาย มากกว่า 20 ปี หน่วยงานรับผิดชอบ - ใช้แบบมาตรฐาน : มข.2527

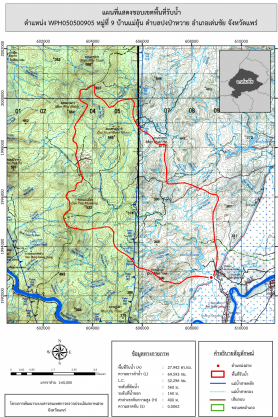
| พื้นที่รับน้ำของฝายและข้อมูลประกอบ | สภาพโดยรวมของฝายและแนวทางแก้ไขปรับปรุงเบื้องต้น |
|---|---|
| <p>ข้อมูลพื้นที่รับน้ำของฝาย</p> <p>A = 27.94 ตารางกิโลเมตร</p> <p>L = 64.59 กิโลเมตร</p> <p>LC = 32.3 กิโลเมตร</p> <p>H = 400 เมตร</p> <p>s = 0.01</p> <p>Return period = 100 ปี</p> <p>อัตราการไหลสูงสุด = 38.84 ลบ.ม./วินาที</p> | <p>สภาพโดยรวมของฝาย</p> <p>เป็นฝาย มข.2527 ก่อสร้างโดยที่ว่าการอำเภอเด่นชัย อายุฝายมากกว่า 20 ปี</p> <p>มีสภาพในแต่ละส่วนดังนี้ ส่วน Protection เหนือน้ำ : ไม่มี ส่วนเหนือน้ำ : ไม่มี ส่วนควบคุมน้ำ : สภาพโดยรวมใช้งานได้ มีวัชพืชขึ้นน้อย ส่วนท้ายน้ำ : สภาพโดยรวมใช้งานได้ มีวัชพืชขึ้นน้อย</p> <p>ส่วน Protection ท้ายน้ำ : ไม่มี ระบบส่งน้ำ : ไม่มี มีสภาพตะกอนหน้าฝาย : ปานกลาง</p> <p>แนวทางแก้ไขปรับปรุงเบื้องต้น</p> <p>มีสภาพโดยรวมปกติ ควรวางแผนการขุดลอก และกำจัดวัชพืชตามเวลาที่เหมาะสม</p> |
