ชื่อฝาย ชื่อลำน้ำ แม่น้ำ ลำน้ำสาขาของ แม่น้ำ ประเภทลำน้ำ ลำห้วย วันที่สำรวจ 9 ก.ค. 68
 หมู่บ้าน หมู่ที่ 9 บ้านแม้น ตำบล ป่าหวาย อำเภอ เด่นชัย จังหวัด แพร่
 ก่อสร้าง เมื่อปี พ.ศ. อายุฝาย มากกว่า 15 ปี หน่วยงานรับผิดชอบ - ใช้แบบมาตรฐาน : มข.2527

พิกัดฝาย			
X(UTM)	609293	Y(UTM)	1992359

ลักษณะทั่วไป			
ประเภทของสันฝาย : <u>ฝายไหลตกตรง</u>	ความสูงสันฝาย : <u>1.50 เมตร</u>	ความยาวสันฝาย : <u>12.00 เมตร</u>	
ประตูระบายน้ำ : <u>ไม่มี</u>	ชนิดบานประตู : <u>-</u>	ขนาด (กว้าง*สูง) : <u>-</u>	จำนวน : <u>- ชุด</u> ชนิดเครื่องยกบาน : <u>-</u>
อาคารบังคับน้ำ : <u>ไม่มี</u>			
ระบบส่งน้ำ : <u>ไม่มี</u>	ลักษณะคลอง : <u>-</u>	ขนาดท้องคลองกว้าง : <u>- เมตร</u>	ความยาวประมาณ : <u>- กิโลเมตรเมตร</u>

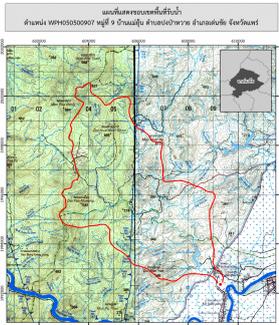
พื้นที่รับน้ำของฝายและข้อมูลประกอบ	สภาพโดยรวมของฝายและแนวทางแก้ไขปรับปรุงเบื้องต้น

<p>ข้อมูลพื้นที่รับน้ำของฝาย</p> <p>A = 28.17 ตารางกิโลเมตร</p> <p>L = 65 กิโลเมตร</p> <p>LC = 32.5 กิโลเมตร</p> <p>H = 410 เมตร</p> <p>s = 0.01</p> <p>Return period = 100 ปี</p> <p>อัตราการไหลสูงสุด = 39.15 ลบ.ม./วินาที</p>	<p>สภาพโดยรวมของฝาย</p> <p>เป็นฝาย มข.2527 ก่อสร้างโดยที่ว่าการอำเภอเด่นชัย อายุฝายมากกว่า 15 ปี</p> <p>มีสภาพในแต่ละส่วนดังนี้ ส่วน Protection เหนือน้ำ : ไม่มี ส่วนเหนือน้ำ : ไม่มี ส่วนควบคุมน้ำ : สภาพโดยรวมใช้งานได้ มีวัชพืชขึ้นปานกลาง ส่วนท้ายน้ำ : สภาพโดยรวมใช้งานได้ มีวัชพืชขึ้นน้อย ส่วน Protection ท้ายน้ำ : ไม่มี ระบบส่งน้ำ : ไม่มี มีสภาพตะกอนหน้าฝาย : ปานกลาง</p> <p>แนวทางแก้ไขปรับปรุงเบื้องต้น</p> <p>มีสภาพโดยรวมปกติ ควรวางมาตรการขุดลอก และกำจัดวัชพืชตามเวลาที่เหมาะสม</p>
