ชื่อฝาย **ชื่อลำน้ำ โป่งคำ** ลำน้ำสาขาของ **แม่น้ำยม** ประเภทลำน้ำ **ลำห้วย** วันที่สำรวจ **20 พ.ค. 68**
 หมู่บ้าน หมู่ที่ 2 บ้านหนุนใต้ ตำบล บ้านหนุน อำเภอ สอง จังหวัด แพร่
 ก่อสร้าง เมื่อปี พ.ศ. **อายุฝาย มากกว่า 10 ปี** หน่วยงานรับผิดชอบ **อบต.บ้านหนุน** ออกแบบเอง

ผลการตรวจสอบสภาพฝาย

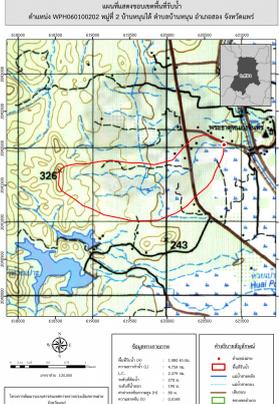
พื้นที่รับน้ำของฝายและข้อมูลประกอบ	สภาพโดยรวมของฝายและแนวทางแก้ไขปรับปรุงเบื้องต้น

<p>ข้อมูลพื้นที่รับน้ำของฝาย</p> <p>A = 1.48 ตารางกิโลเมตร L = 4.76 กิโลเมตร LC = 2.38 กิโลเมตร H = 80 เมตร s = 0.02 c = 0.25 I = 100 มิลลิเมตร/ชั่วโมง Return period = 100 ปี อัตราการไหลสูงสุด = 10.29 ลบ.ม./วินาที</p>	<p>สภาพโดยรวมของฝาย</p> <p>เป็นฝาย คสล. มีอายุมากกว่า 10 ปี ในความรับผิดชอบของ อบต.บ้านหนุน</p> <p>มีสภาพในแต่ละส่วนดังนี้ ส่วน Protection เหนือน้ำ : ไม่มี ส่วนเหนือน้ำ : ไม่มี ส่วนควบคุมน้ำ : ปกติมีวัชพืชขึ้นปานกลาง ส่วนท้ายน้ำ : ปกติมีวัชพืชขึ้นปานกลาง ส่วน Protection ท้ายน้ำ : ไม่มี ระบบส่งน้ำ : ไม่มี มีสภาพตะกอนหน้าฝาย : น้อย</p> <p>แนวทางแก้ไขปรับปรุงเบื้องต้น</p> <p>มีสภาพโดยรวมปกติ ควรวางแผนมาตรการขุดลอก และกำจัดวัชพืชตามเวลาที่เหมาะสม</p>
