ชื่อฝาย **ชื่อลำน้ำ** จันทร **ลำน้ำสาขาของ** แม่น้ำยม **ประเภทลำน้ำ** ลำห้วย **วันที่สำรวจ** 20 พ.ค. 68  
**หมู่บ้าน หมู่ที่** 2 บ้านหนูนใต้ **ตำบล** บ้านหนูน **อำเภอ** สอง **จังหวัด** แพร่  
**ก่อสร้าง เมื่อปี พ.ศ.** **อายุฝาย** มากกว่า 20 ปี **หน่วยงานรับผิดชอบ** กรมชลประทาน **ใช้แบบมาตรฐาน :** กรมชลประทาน

พิกัดฝาย			
X(UTM)	619825	Y(UTM)	2043138
ลักษณะทั่วไป			
ประเภทของสันฝาย : ฝายสันมน	ความสูงสันฝาย : 3.50 เมตร	ความยาวสันฝาย : 20.00 เมตร	
ประตูระบายน้ำ : ไม่มี	ชนิดบานประตู : -	ขนาด (กว้าง*สูง) : -	จำนวน : - ชุด ชนิดเครื่องยกบาน : -
อาคารบังคับน้ำ : ไม่มี			
ระบบส่งน้ำ : ไม่มี	ลักษณะคลอง : -	ขนาดท้องคลองกว้าง : - เมตร	ความยาวประมาณ : - กิโลเมตรเมตร
ข้อมูลประวัติการซ่อม			
ปี พ.ศ.	รายการซ่อม	หน่วยงาน	หมายเหตุ

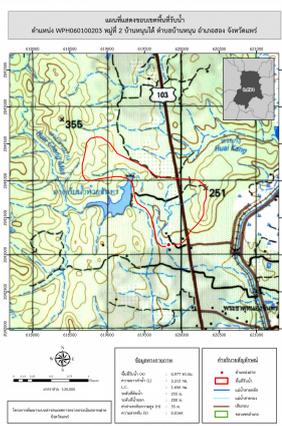
พื้นที่รับน้ำของฝายและข้อมูลประกอบ	สภาพโดยรวมของฝายและแนวทางแก้ไขปรับปรุงเบื้องต้น

<p><b>ข้อมูลพื้นที่รับน้ำของฝาย</b>            A = 0.98 ตารางกิโลเมตร            L = 3.31 กิโลเมตร            LC = 1.66 กิโลเมตร            H = 55 เมตร            s = 0.02            c = 0.25            I = 100 มิลลิเมตร/ชั่วโมง            Return period = 100 ปี            อัตราการไหลสูงสุด = 6.79 ลบ.ม./วินาที</p>	<p><b>สภาพโดยรวมของฝาย</b>            เป็นฝายในความรับผิดชอบของกรมชลประทาน มีอายุมากกว่า 20 ปี มีสภาพในแต่ละส่วนดังนี้            ส่วน Protection เหนือน้ำ : ไม่สามารถมองเห็น ส่วนเหนือน้ำ : มีการกัดเซาะ ทรุดตัว แตกร้าว มีรูโพรง รั่ว และมีการเคลื่อนตัวค่อนข้างมาก มีวัชพืชขึ้นปานกลาง ส่วนควบคุมน้ำ : มีการกัดเซาะ ทรุดตัว แตกร้าว มีรูโพรง รั่ว และมีการเคลื่อนตัวค่อนข้างมาก มีวัชพืชขึ้นน้อย ส่วนท้ายน้ำ : มีการกัดเซาะ ทรุดตัว แตกร้าว มีรูโพรง รั่ว และมีการเคลื่อนตัวค่อนข้างมาก มีวัชพืชขึ้นน้อย ส่วน Protection ท้ายน้ำ : ไม่สามารถมองเห็น ระบบส่งน้ำ : ไม่มี มีสภาพตะกอนหน้าฝาย : ปานกลาง</p> <p><b>แนวทางแก้ไขปรับปรุงเบื้องต้น</b>            ควรรื้อถอน และก่อสร้างใหม่ในรูปแบบ และขนาดที่เหมาะสม</p>
