ชื่อฝาย ป่าแพร ชื่อลำน้ำ ห้วยป้อม ลำน้ำสาขาของ คลองชลประทาน/แม่น้ำยม ประเภทลำน้ำ ลำห้วย วันที่สำรวจ 20 พ.ค. 68
 หมู่บ้าน หมู่ที่ 4 บ้านศรีมูลเรือง ตำบล บ้านหนอง อำเภอ สอง จังหวัด แพร่
 ก่อสร้าง เมื่อปี พ.ศ. อายุฝาย มากกว่า 10 ปี หน่วยงานรับผิดชอบ - ใช้แบบมาตรฐาน : มข.2527

ผลการตรวจสอบสภาพฝาย

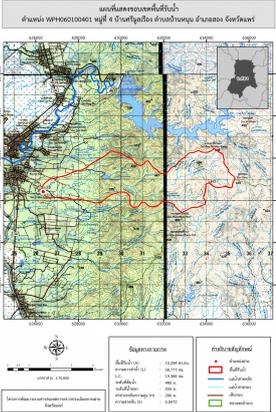
พื้นที่รับน้ำของฝายและข้อมูลประกอบ	สภาพโดยรวมของฝายและแนวทางแก้ไขปรับปรุงเบื้องต้น

<p>ข้อมูลพื้นที่รับน้ำของฝาย A = 15.25 ตารางกิโลเมตร L = 38.78 กิโลเมตร LC = 19.39 กิโลเมตร H = 280 เมตร s = 0.01 c = 0.25 I = 25 มิลลิเมตร/ชั่วโมง Return period = 100 ปี อัตราการไหลสูงสุด = 26.49 ลบ.ม./วินาที</p>	<p>สภาพโดยรวมของฝาย เป็นฝาย มข.2527 มีอายุมากกว่า 10 ปี ในความรับผิดชอบของ อบต.บ้านหนอง มีสภาพในแต่ละส่วนดังนี้ ส่วน Protection เหนือน้ำ : ไม่มี ส่วนเหนือน้ำ : ไม่มี ส่วนควบคุมน้ำ : ปกติมีวัชพืชขึ้นน้อย ส่วนท้ายน้ำ : ปกติมีวัชพืชขึ้นน้อย ส่วน Protection ท้ายน้ำ : ไม่มี ระบบส่งน้ำ : ปกติมีวัชพืชขึ้นน้อย มีสภาพตะกอนหน้าฝาย : ปานกลาง</p> <p>แนวทางแก้ไขปรับปรุงเบื้องต้น มีสภาพโดยรวมปกติ ควรวางมาตรการขุดลอก และกำจัดวัชพืชตามเวลาที่เหมาะสม</p>
