ชื่อฝาย **เขื่อนลำน้ำ ห้วยหวาย** ลำน้ำสาขาของ **คลองชลประทาน/แม่น้ำยม** ประเภทลำน้ำ **ลำห้วย** วันที่สำรวจ **20 พ.ค. 68**
 หมู่บ้าน หมู่ที่ **4 บ้านศรีมูลเรือง ตำบล บ้านหนูน อำเภอ สอง จังหวัด แพร่**
 ก่อสร้าง เมื่อปี พ.ศ. **อายุฝาย มากกว่า 10 ปี** หน่วยงานรับผิดชอบ **อบต.บ้านหนูน** ออกแบบเอง

ผลการตรวจสอบสภาพฝาย

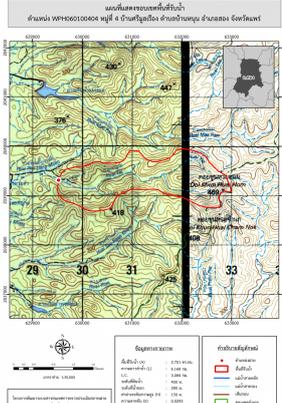
พื้นที่รับน้ำของฝายและข้อมูลประกอบ	สภาพโดยรวมของฝายและแนวทางแก้ไขปรับปรุงเบื้องต้น

<p>ข้อมูลพื้นที่รับน้ำของฝาย A = 2.7 ตารางกิโลเมตร L = 6.17 กิโลเมตร LC = 3.08 กิโลเมตร H = 150 เมตร s = 0.02 c = 0.25 I = 100 มิลลิเมตร/ชั่วโมง Return period = 100 ปี อัตราการไหลสูงสุด = 18.77 ลบ.ม./วินาที</p>	<p>สภาพโดยรวมของฝาย เป็นฝาย คสล. มีอายุมากกว่า 10 ปี ในความรับผิดชอบของ อบต.บ้านหนูน มีสภาพในแต่ละส่วนดังนี้ ส่วน Protection เหนือน้ำ : ไม่มี ส่วนเหนือน้ำ : ไม่มี ส่วนควบคุมน้ำ : มีการกัดเซาะ รูโพรง และรั่วปานกลางบริเวณหูช้างมีวัชพืชขึ้นปานกลาง ส่วนท้ายน้ำ : มีการกัดเซาะ และรูโพรงปานกลางโดยรวมปกติ มีวัชพืชขึ้นปานกลาง ส่วน Protection ท้ายน้ำ : ไม่มี ระบบส่งน้ำ : ไม่มี มีสภาพตะกอนหน้าฝาย : น้อย</p> <p>แนวทางแก้ไขปรับปรุงเบื้องต้น ควรตรวจสอบการกัดเซาะบริเวณหูช้างก่อนว่ามีความเสียหายมากน้อยเพียงใด หลังจากนั้นประเมินการซ่อมแซมว่าคุ้มค่ากับงบประมาณหรือไม่ โดยการซ่อมแซมเบื้องต้นคืออุดรูหรือดินด้านข้างบริเวณที่ถูกกัดเซาะ และถมบดอัดใหม่โดยอาจก่อสร้างผนังป้องกันการกัดเซาะด้านเหนือน้ำเพิ่มเติม</p>
