ชื่อฝาย ร่องบง ชื่อลำน้ำ ร่องบง ลำน้ำสาขาของ แม่น้ำยม ประเภทลำน้ำ ลำห้วย วันที่สำรวจ 20 พ.ค. 68
 หมู่บ้าน หมู่ที่ 9 บ้านดงพัฒนา ตำบล บ้านหนูน อำเภอ สอง จังหวัด แพร่
 ก่อสร้าง เมื่อปี พ.ศ. อายุฝาย มากกว่า 15 ปี หน่วยงานรับผิดชอบ -

ผลการตรวจสอบสภาพฝาย

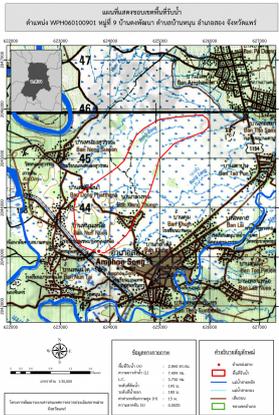
<p>ข้อมูลพื้นที่รับน้ำของฝาย</p> <p>A = 2.86 ตารางกิโลเมตร</p> <p>L = 7.5 กิโลเมตร</p> <p>LC = 3.75 กิโลเมตร</p> <p>H = 15 เมตร</p> <p>s = 0</p> <p>c = 0.25</p> <p>I = 55 มิลลิเมตร/ชั่วโมง</p> <p>Return period = 100 ปี</p> <p>อัตราการไหลสูงสุด = 10.93 ลบ.ม./วินาที</p>	<p>สภาพโดยรวมของฝาย</p> <p>เป็นฝาย คสล. มีอายุมากกว่า 15 ปี ในความรับผิดชอบของ ทว่าการอำเภอสอง มีสภาพในแต่ละส่วนดังนี้ ส่วน Protection เหนือน้ำ : ไม่มี ส่วนเหนือน้ำ : ไม่มี ส่วนควบคุมน้ำ : มีการกัดเซาะ รูโหว่ และรั่วปานกลางบริเวณหูก้างมีวัชพืชขึ้นน้อย ส่วนท้ายน้ำ : มีการกัดเซาะ และรูโหว่ปานกลางโดยรวมปกติ มีวัชพืชขึ้นน้อย ส่วน Protection ท้ายน้ำ : ไม่มี ระบบส่งน้ำ : ไม่มี มีสภาพตะกอนหน้าฝาย : น้อย</p> <p>แนวทางแก้ไขปรับปรุงเบื้องต้น</p> <p>ควรตรวจสอบการกัดเซาะบริเวณหูก้างก่อนว่ามีความเสียหายมากน้อยเพียงใด หลังจากนั้นประเมินการซ่อมแซมว่าคุ้มค่ากับงบประมาณหรือไม่ โดยการซ่อมแซมเบื้องต้นคือขุดหรือดินด้านข้างบริเวณที่ถูกกัดเซาะ และถมบดอัดใหม่โดยอาจก่อสร้างผนังป้องกันการกัดเซาะด้านเหนือน้ำเพิ่มเติม</p>
