ชื่อฝาย **ชื่อลำน้ำ** ร่องโทก **ลำน้ำสาขาของ** แม่น้ำยม **ประเภทลำน้ำ** ลำเหมือง **วันที่สำรวจ** 20 พ.ค. 68
หมู่บ้าน หมู่ที่ 10 บ้านหนุนเหนือ **ตำบล** บ้านหนุน **อำเภอ** สอง **จังหวัด** แพร่
ก่อสร้าง เมื่อปี พ.ศ. 2558 **อายุฝาย** 10 **หน่วยงานรับผิดชอบ** อบต.บ้านหนุน **ออกแบบเอง**

พิกัดฝาย			
X(UTM)	621887	Y(UTM)	2042546
ลักษณะทั่วไป			
ประเภทของสันฝาย : ฝายไหลตกตรง	ความสูงสันฝาย : 1.00 เมตร	ความยาวสันฝาย : 8.00 เมตร	
ประตูระบายน้ำ : มี	ชนิดบานประตู : บานตรง	ขนาด (กว้าง*สูง) : 0.70*0.60	จำนวน : 3 ชุด ชนิดเครื่องยกบาน : -
อาคารบังคับน้ำ : ไม่มี			
ระบบส่งน้ำ : ไม่มี	ลักษณะคลอง : -	ขนาดท้องคลองกว้าง : - เมตร	ความยาวประมาณ : - กิโลเมตรเมตร
ข้อมูลประวัติการซ่อม			
ปี พ.ศ.	รายการซ่อม	หน่วยงาน	หมายเหตุ

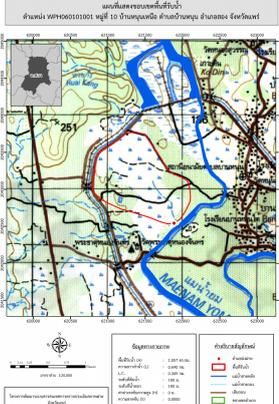
พื้นที่รับน้ำของฝายและข้อมูลประกอบ	สภาพโดยรวมของฝายและแนวทางแก้ไขปรับปรุงเบื้องต้น

<p>ข้อมูลพื้นที่รับน้ำของฝาย A = 1.06 ตารางกิโลเมตร L = 0.69 กิโลเมตร LC = 0.35 กิโลเมตร H = 1 เมตร s = 0 c = 0.25 I = 110 มิลลิเมตร/ชั่วโมง Return period = 100 ปี อัตราการไหลสูงสุด = 8.08 ลบ.ม./วินาที</p>	<p>สภาพโดยรวมของฝาย เป็นฝาย คสล. มีอายุมากกว่า 10 ปี ในความรับผิดชอบของ อบต.บ้านหนุน มีสภาพในแต่ละส่วนดังนี้ ส่วน Protection เหนือน้ำ : ไม่มี ส่วนเหนือน้ำ : ไม่มี ส่วนควบคุมน้ำ : ปกติมีพืชขึ้นหนาแน่น ส่วนท้ายน้ำ : ปกติมีพืชขึ้นหนาแน่น ส่วน Protection ท้ายน้ำ : ไม่มี ระบบส่งน้ำ : ไม่มี มีสภาพตะกอนหน้าฝาย : น้อย</p> <p>แนวทางแก้ไขปรับปรุงเบื้องต้น มีสภาพโดยรวมปกติ ควรวางแผนการขุดลอก และกำจัดวัชพืชตามเวลาที่เหมาะสม</p>
