ชื่อฝาย ไตสะพาน ชื่อลำน้ำ แม่สะกีน ลำน้ำสาขาของ แม่น้ำยม ประเภทลำน้ำ ลำห้วย วันที่สำรวจ 28 พ.ค. 68
 หมู่บ้าน หมู่ที่ 6 บ้านดอนแก้ว ตำบล สะเอียบ อำเภอ สอง จังหวัด แพร่
 ก่อสร้าง เมื่อปี พ.ศ. อายุฝาย มากกว่า 20 ปี หน่วยงานรับผิดชอบ อบต.สะเอียบ ออกแบบเอง

ลักษณะทั่วไป			
ประเภทของสันฝาย : ฝายสันมน	ความสูงสันฝาย : 1.00 เมตร	ความยาวสันฝาย : 20.00 เมตร	
ประตูระบายน้ำ : มี	ชนิดบานประตู : บานตรง	ขนาด (กว้าง*สูง) : 1.00*1.00	จำนวน : 1 ชุด ชนิดเครื่องยกบาน : -
อาคารบังคับน้ำ : ไม่มี			
ระบบส่งน้ำ : ไม่มี	ลักษณะคลอง : -	ขนาดท้องคลองกว้าง : - เมตร	ความยาวประมาณ : - กิโลเมตรเมตร

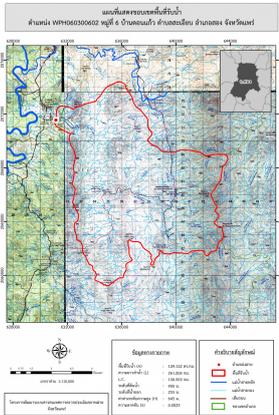
พื้นที่รับน้ำของฝายและข้อมูลประกอบ	สภาพโดยรวมของฝายและแนวทางแก้ไขปรับปรุงเบื้องต้น

<p>ข้อมูลพื้นที่รับน้ำของฝาย</p> <p>A = 109.13 ตารางกิโลเมตร</p> <p>L = 261.01 กิโลเมตร</p> <p>LC = 130.5 กิโลเมตร</p> <p>H = 645 เมตร</p> <p>s = 0</p> <p>Return period = 100 ปี</p> <p>อัตราการไหลสูงสุด = 388.49 ลบ.ม./วินาที</p>	<p>สภาพโดยรวมของฝาย</p> <p>เป็นฝาย คสล. ในความรับผิดชอบของ อบต.สะเอียบ มีอายุมากกว่า 20 ปี</p> <p>มีสภาพในแต่ละส่วนดังนี้ ส่วน Protection เหนือน้ำ : ไม่มี ส่วนเหนือน้ำ : ไม่มี ส่วนควบคุมน้ำ : มีการกัดเซาะ และแตกร้าวเล็กน้อย โดยรวมยังปกติสามารถใช้งานได้ มีวัชพืชขึ้นน้อย ส่วนท้ายน้ำ : มีการกัดเซาะ ทรุดตัว และแตกร้าวเล็กน้อย โดยรวมยังปกติสามารถใช้งานได้ มีวัชพืชขึ้นน้อย</p> <p>ส่วน Protection ท้ายน้ำ : ไม่มี ระบบส่งน้ำ : ไม่มี มีสภาพตะกอนหน้าฝาย : มาก</p> <p>แนวทางแก้ไขปรับปรุงเบื้องต้น</p> <p>เนื่องจากสภาพฝายค่อนข้างเก่า และทรุดโทรมอาจไม่คุ้มค่าในการปรับปรุง สามารถใช้งานต่อไปได้หากในอนาคตตรวจพบความเสียหายเพิ่มขึ้นควรพิจารณาหรือถอนและก่อสร้างใหม่ในรูปแบบ และขนาดที่เหมาะสม</p>
