ชื่อฝาย ทุงเก่า ชื่อลำน้ำ แม่สะกีน ลำน้ำสาขาของ แม่น้ำยม ประเภทลำน้ำ ลำห้วย วันที่สำรวจ 28 พ.ค. 68
 หมู่บ้าน หมู่ที่ 6 บ้านดอนแก้ว ตำบล สะเอียบ อำเภอ สอง จังหวัด แพร่
 ก่อสร้าง เมื่อปี พ.ศ. อายุฝาย มากกว่า 20 ปี หน่วยงานรับผิดชอบ อบต.สะเอียบ ออกแบบเอง

ลักษณะทั่วไป			
ประเภทของสันฝาย : ฝายสันมน	ความสูงสันฝาย : 1.50 เมตร	ความยาวสันฝาย : 30.00 เมตร	
ประตูระบายน้ำ : ไม่มี	ชนิดบานประตู : -	ขนาด (กว้าง*สูง) : -	จำนวน : - ชุด ชนิดเครื่องยกบาน : -
อาคารบังคับน้ำ : มี	แบบเปิด : ฝั้งซ้าย	ชนิดบานประตู : -	ชนิดเครื่องยกบาน :-
ระบบส่งน้ำ : มี	ลักษณะคลอง : คลองดิน	ขนาดท้องคลองกว้าง : 1.50 เมตร	ความยาวประมาณ : 1.00 กิโลเมตรเมตร

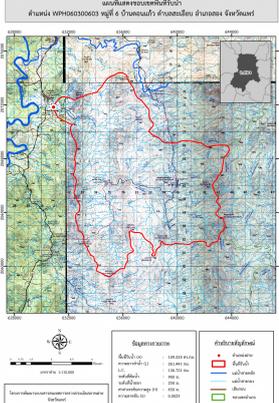
<p>พื้นที่รับน้ำของฝายและข้อมูลประกอบ</p> <p>ข้อมูลพื้นที่รับน้ำของฝาย</p> <p>A = 109.34 ตารางกิโลเมตร</p> <p>L = 261.44 กิโลเมตร</p> <p>LC = 130.72 กิโลเมตร</p> <p>H = 650 เมตร</p> <p>s = 0</p> <p>Return period = 100 ปี</p> <p>อัตราการไหลสูงสุด = 388.82 ลบ.ม./วินาที</p>	<p>สภาพโดยรวมของฝาย</p> <p>เป็นฝาย คสล. ในความรับผิดชอบของ อบต.สะเอียบ อายุมากกว่า 20 ปี</p> <p>มีสภาพในแต่ละส่วนดังนี้ ส่วน Protection เหนือน้ำ : ไม่มี ส่วนเหนือน้ำ : โดยรวมยังปกติสามารถใช้งานได้ มีวัชพืชขึ้นน้อย ส่วนควบคุมน้ำ : โดยรวมยังปกติสามารถใช้งานได้ มีวัชพืชขึ้นน้อย ส่วนท้ายน้ำ : มีการกัดเซาะ ทรุดตัว แตกร้าว มีรูโพรง และมีการเคลื่อนตัวน้อย โดยรวมยังสามารถใช้งานได้ มีวัชพืชขึ้นน้อย ส่วน Protection ท้ายน้ำ : ไม่มี ระบบส่งน้ำ : ปกติสามารถใช้งานได้ มีสภาพตะกอนหน้าฝาย : มาก</p> <p>แนวทางแก้ไขปรับปรุงเบื้องต้น</p> <p>มีสภาพโดยรวมปกติ สามารถใช้งานต่อไปได้ ควรวางมาตรการขุดลอก และกำจัดวัชพืชตามเวลาที่เหมาะสม</p>
---------------------------------------------------------------------------------------------------------------------------------------------------------------------------------------------------------------------------------------------------------------------------------------------------------------------------------------------------------------------	----------------------------------------------------------------------------------------------------------------------------------------------------------------------------------------------------------------------------------------------------------------------------------------------------------------------------------------------------------------------------------------------------------------------------------------------------------------------------------------------------------------------------------------------------------------------------------------------------------------------------------------------------
