ชื่อฝาย **ชื่อลำน้ำ ห้วยเคี้ยวแล้ง ลำน้ำสาขาของ แม่น้ำยม ประเภทลำน้ำ ลำห้วย วันที่สำรวจ 21 พ.ค. 68**
 หมู่บ้าน หมู่ที่ 2 บ้านทอสมาน ตำบล เตาปูน อำเภอ สอง จังหวัด แพร่
 ก่อสร้าง เมื่อปี พ.ศ. อายุฝาย มากกว่า 10 ปี หน่วยงานรับผิดชอบ อบจ.แพร่ ออกแบบเอง

ลักษณะทั่วไป			
ประเภทของสันฝาย : ฝายสันมน	ความสูงสันฝาย : 1.20 เมตร	ความยาวสันฝาย : 6.00 เมตร	
ประตูระบายน้ำ : ไม่มี	ชนิดบานประตู : -	ขนาด (กว้าง*สูง) : -	จำนวน : - ชุด ชนิดเครื่องยกบาน : -
อาคารบังคับน้ำ : ไม่มี			
ระบบส่งน้ำ : ไม่มี	ลักษณะคลอง : -	ขนาดท้องคลองกว้าง : - เมตร	ความยาวประมาณ : - กิโลเมตรเมตร

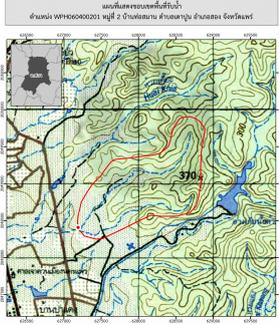
พื้นที่รับน้ำของฝายและข้อมูลประกอบ	สภาพโดยรวมของฝายและแนวทางแก้ไขปรับปรุงเบื้องต้น

<p>ข้อมูลพื้นที่รับน้ำของฝาย</p> <p>A = 1.54 ตารางกิโลเมตร L = 4.16 กิโลเมตร LC = 2.08 กิโลเมตร H = 970 เมตร s = 0.02 c = 0.25 I = 100 มิลลิเมตร/ชั่วโมง Return period = 100 ปี อัตราการไหลสูงสุด = 10.6 ลบ.ม./วินาที</p>	<p>สภาพโดยรวมของฝาย</p> <p>เป็นฝาย คอนกรีตที่ก่อสร้างโดย อบจ.แพร่ มีอายุมากกว่า 10 ปี มีสภาพในแต่ละส่วนดังนี้ ส่วน Protection เหนือน้ำ : ไม่มี ส่วนเหนือน้ำ : ไม่สามารถมองเห็น ส่วนควบคุมน้ำ : มีการกัดเซาะ ทรุดตัว แครก ร้าว มีรูโพรง รั่ว และมีการเคลื่อนตัวปานกลาง มีวัชพืชขึ้นปานกลาง (เป็นการกัดเซาะด้านข้าง รวมถึงรั่วลอดใต้ตัวฝาย) ส่วนท้ายน้ำ : มีการกัดเซาะ ทรุดตัว แครก ร้าว มีรูโพรง รั่ว และมีการเคลื่อนตัวปานกลาง มีวัชพืชขึ้นปานกลาง ส่วน Protection ท้ายน้ำ : ไม่มี ระบบส่งน้ำ : มีสภาพตะกอนหน้าฝาย : ไม่มี</p> <p>แนวทางแก้ไขปรับปรุงเบื้องต้น</p> <p>ควรรื้อถอน และก่อสร้างใหม่ในรูปแบบ และขนาดที่เหมาะสม</p>
