ชื่อฝาย ชื่อลำน้ำ ห้วยเคียนน้ำจ๋า ลำน้ำสาขาของ แม่น้ำยม ประเภทลำน้ำ ลำห้วย วันที่สำรวจ 21 พ.ค. 68
 หมู่บ้าน หมู่ที่ 2 บ้านท่าอสมาน ตำบล เตาปูน อำเภอ สอง จังหวัด แพร่
 ก่อสร้าง เมื่อปี พ.ศ. อายุฝาย มากกว่า 10 ปี หน่วยงานรับผิดชอบ - ไซ้แบบมาตรฐาน : มข.2527

ผลการตรวจสอบสภาพฝาย

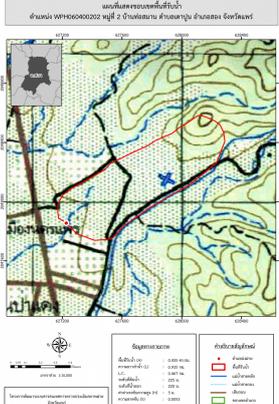
| พื้นที่รับน้ำของฝายและข้อมูลประกอบ | สภาพโดยรวมของฝายและแนวทางแก้ไขปรับปรุงเบื้องต้น |
|---|--|
| <p>ข้อมูลพื้นที่รับน้ำของฝาย</p> <p>A = 0.44 ตารางกิโลเมตร L = 0.93 กิโลเมตร LC = 0.47 กิโลเมตร H = 5 เมตร s = 0.01 c = 0.25 I = 120 มิลลิเมตร/ชั่วโมง Return period = 100 ปี อัตราการไหลสูงสุด = 3.63 ลบ.ม./วินาที</p> | <p>สภาพโดยรวมของฝาย</p> <p>เป็นฝาย มข.2527 มีอายุมากกว่า 10 ปี ในความรับผิดชอบของ ที่ว่าการอำเภอสอง มีสภาพในแต่ละส่วนดังนี้ ส่วน Protection เหนือน้ำ : ไม่มี ส่วนเหนือน้ำ : ไม่มี ส่วนควบคุมน้ำ : ปกติมีวัชพืชขึ้นน้อยมีการรื้อขมิ้นเล็กน้อยตลอดตัวฝาย ส่วนท้ายน้ำ : ปกติมีวัชพืชขึ้นน้อย ส่วน Protection ท้ายน้ำ : ไม่มี ระบบส่งน้ำ : ปกติมีวัชพืชขึ้นน้อย มีสภาพตะกอนหน้าฝาย : มาก</p> <p>แนวทางแก้ไขปรับปรุงเบื้องต้น</p> <p>มีสภาพโดยรวมปกติ แต่มีการรื้อขมิ้นตลอดตัวฝายซึ่งซ่อมแซมยาก ยังสามารถใช้งานต่อไปได้ ควรวางมาตรการขุดลอก และกำจัดวัชพืชตามเวลาที่เหมาะสม</p> |
